改善箇所説明図

【基準不適合の内容】

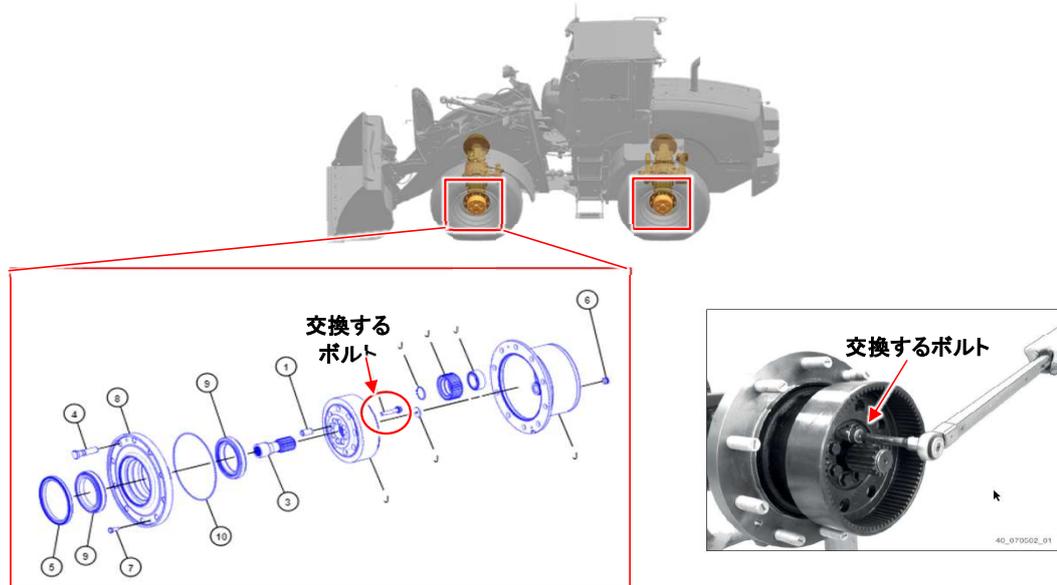
ボルトは各ファイナルドライブごとに8本。
ファイナルドライブは前後のアクスルの左右4ヶ所、計32本

ショベルローダのファイナルドライブ（終減速機）において、設計指示が不十分なため、リングギアを締結するボルトのトルクが不足しているものがある。
そのため、そのままの状態で使用を続けると、ボルトが緩み、ファイナルドライブから異音の発生や油漏れが生じ、最悪の場合、ホイールが脱落するおそれがある。

全車両、前軸後軸のファイナルドライブ内のリングギアを固定するボルトを交換し、適正な手法で締め付ける。
なお、ボルトの緩み、脱落または破損が確認された場合には、アクスルを交換する。
