## 改善箇所説明図

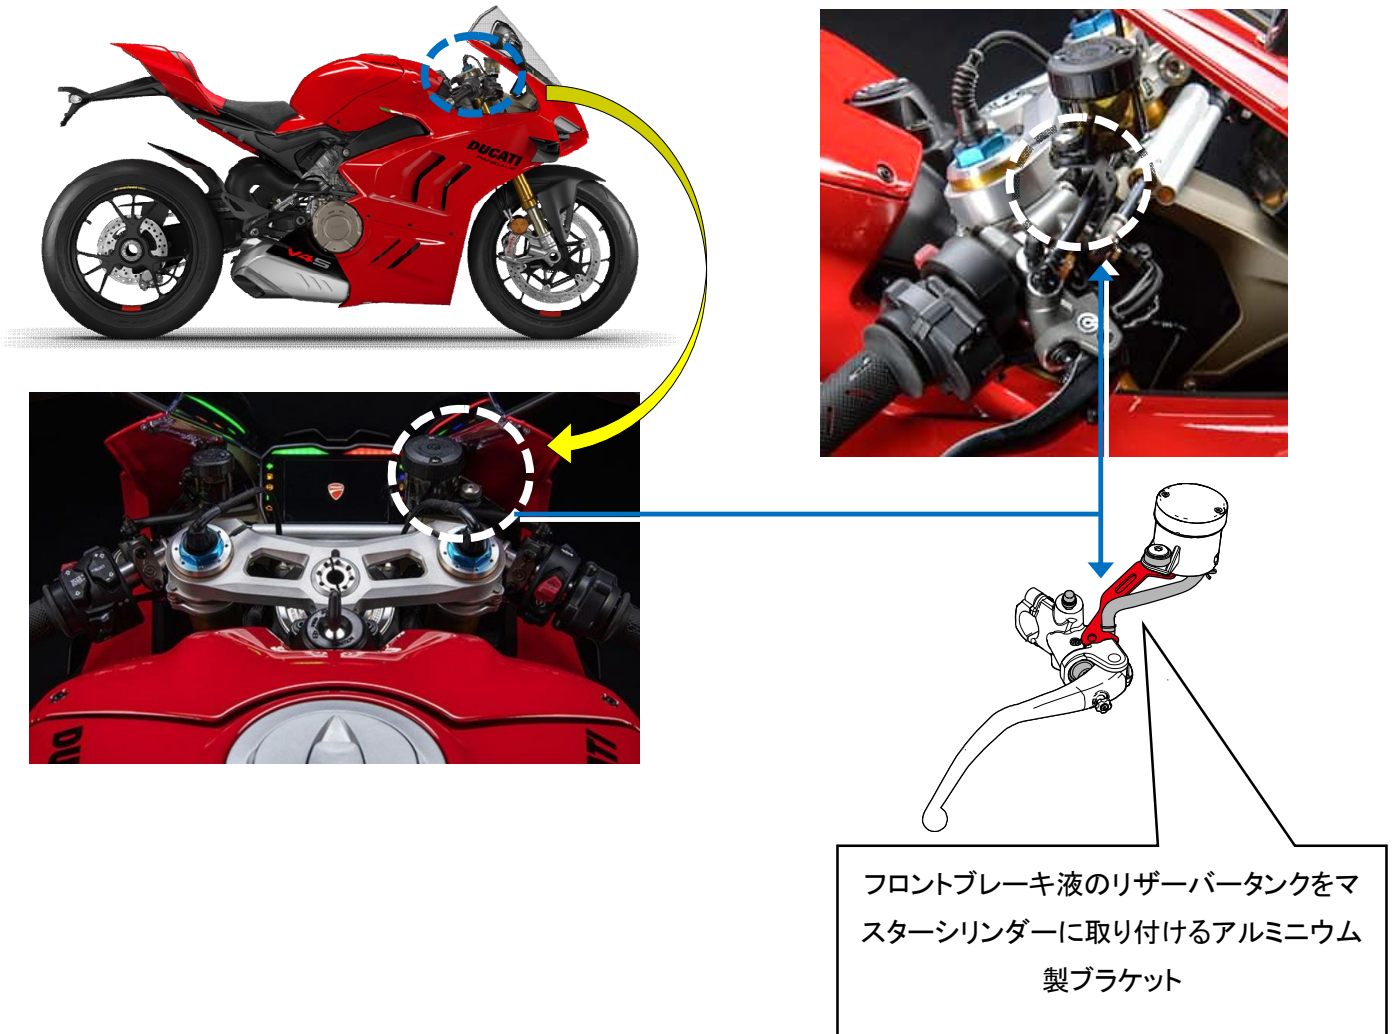
注:  は改善箇所を示す

フロントブレーキ液のリザーバータンクにおいて、マスターシリンダーに取り付けるアルミニウム製ブラケット(ステー)の強度が不足している。そのため走行中の振動などによりステーが曲がり、最悪の場合、折損するおそれがある。

全車両、ブラケットを対策品に交換する。
