改善箇所説明図

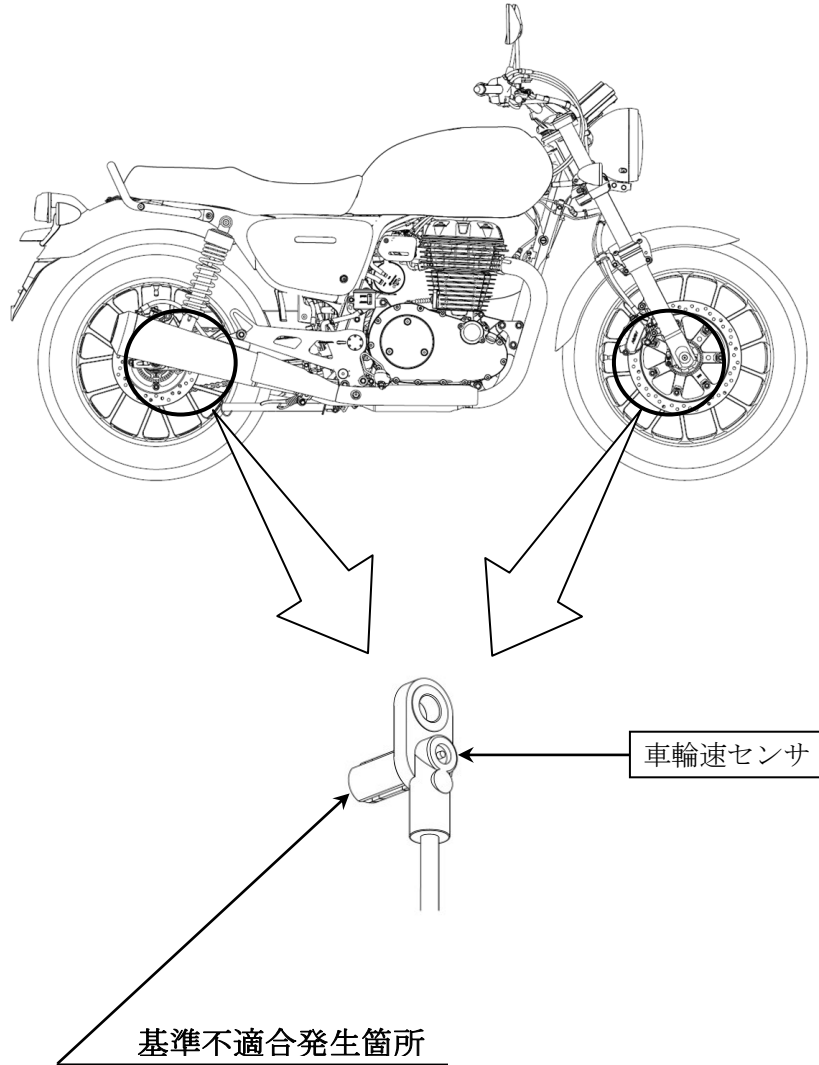
前後車輪速センサの防水構造が不適切なため、雨中走行等により、当該センサ内部に水が浸入するものがある。そのため、センサ回路が短絡し、車輪速信号が乱れ速度計指示不良、または、トラクションコントロール制御が働き、加速不良となるおそれがある。最悪の場合、走行中に車輪がロックしたと誤検知して、ブレーキが効かなくなるおそれがある。

全車両、前後車輪速センサを対策品に交換する。
