改善箇所説明図

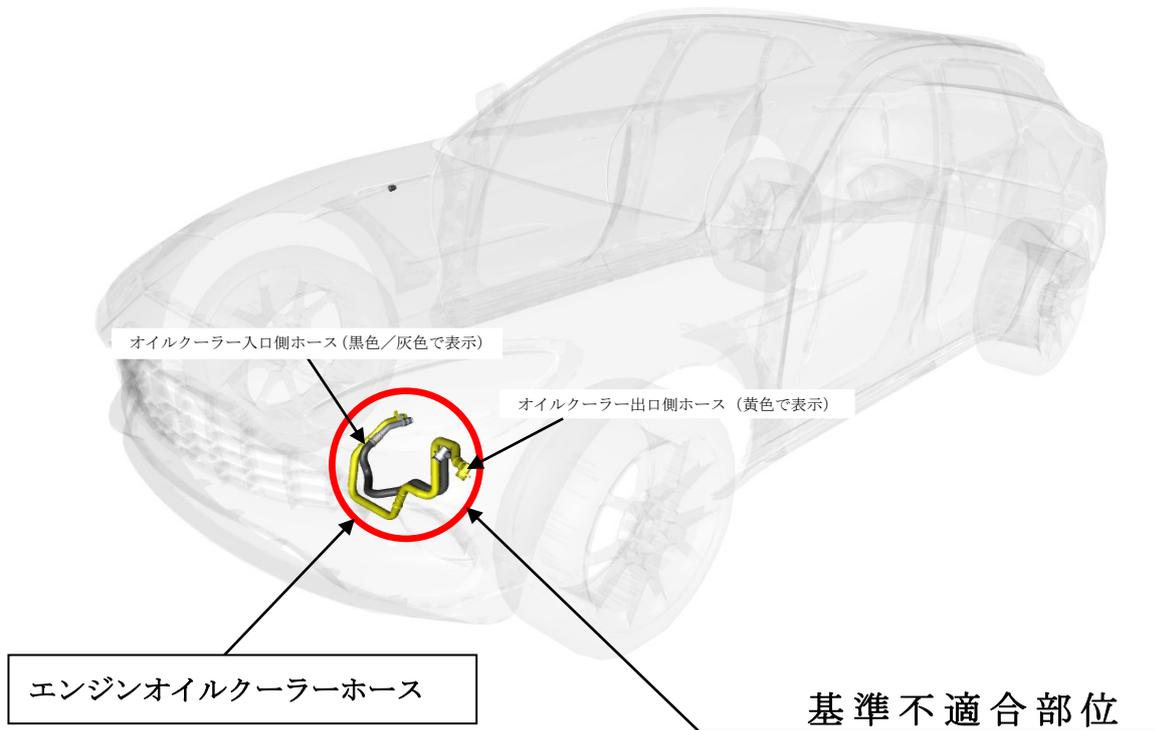
エンジンのオイルクーラーホースにおいて、製造工程が不適切なため、ホース内壁に細かなくぼみ等が形成され、厚さが不均等になっているものがある。このホース内壁の薄い部位に、エンジン作動中に発生する油圧 (約 7.85 bar) がかけると、当該部位周辺から破裂しオイルが漏れ、警告灯が点灯する。最悪の場合、漏れたオイルが高温部にかかり、火災となるおそれがある。

全車両、エンジンのオイルクーラー入口側と出口側のホースを対策品に交換する。

注： は、交換部品を示す。

識別：車台番号打刻の 1 桁目上部に白色のペイントを塗布する。
