改善箇所説明図

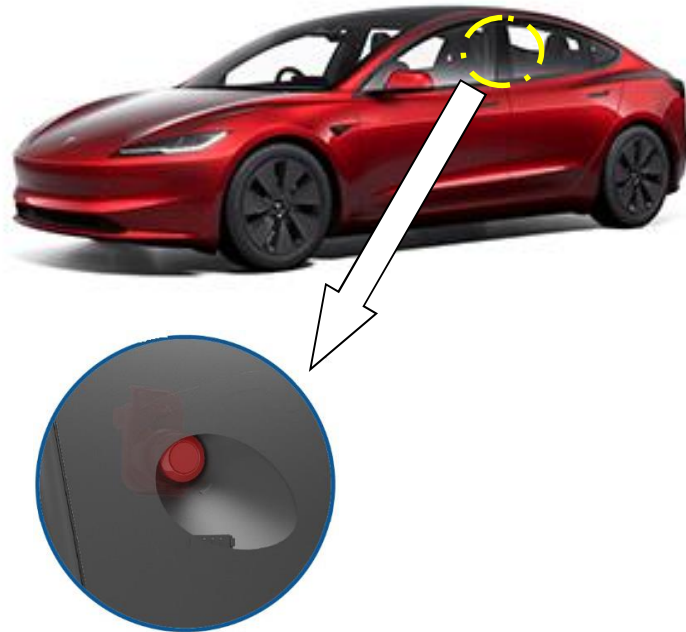
B ピラー搭載カメラ

注：□ は、不具合発生箇所を示す。

車両 B ピラーに搭載されているカメラについて、ソフトウェアの設計が不十分なため、カメラの汚れ等でセンサが感知不能となった際に、感知不能を検出しない。そのため、運転者に故障警告が行われず、かじ取り装置の基準を満たさない。

全車両、対策がなされたプログラムの配信を行う。

識別：ソフトウェアバージョン 2024.26.7 かそれ以降
