改善箇所説明図

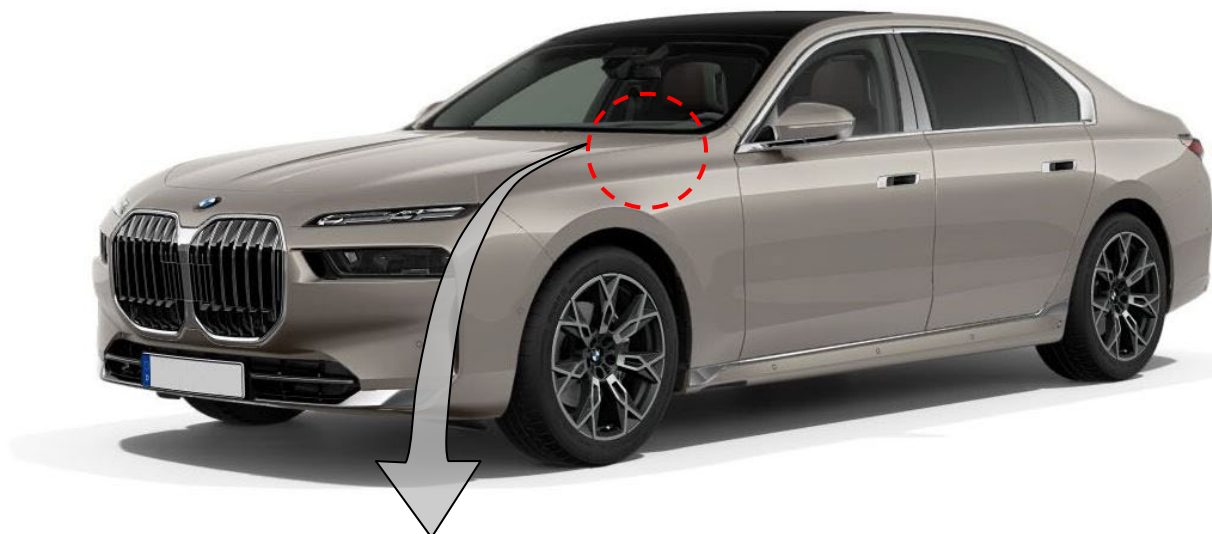
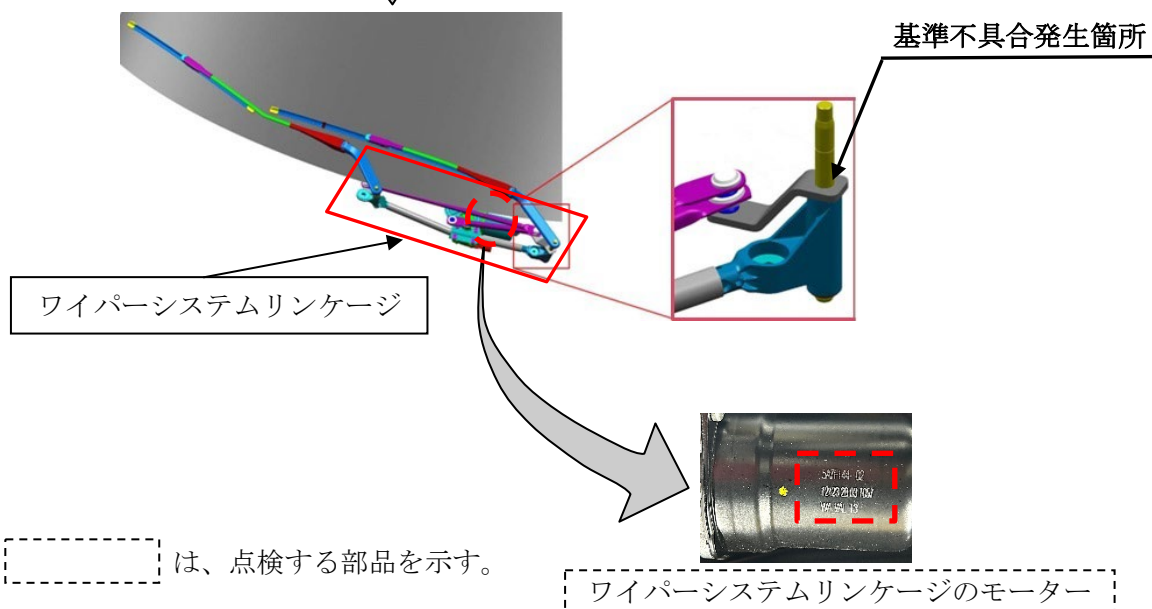
フロントワイパーシステムリンケージに使用されているレバーにおいて、製造が不適切なため、組み付ける際に取付部の軸に施されている凹凸加工を摩耗させたものがある。そのため、レバーと軸の間にわずかな隙間ができ、軸が回転する度に摩耗が進行し、ワイパーアームを駆動させる力が減少する。最悪の場合、レバーが軸から外れ、フロントワイパーが作動不能となる。

全車両、ワイパーシステムリンケージのモーターに刻印されている日付の読み取りコードを確認し、必要に応じてワイパーシステムリンケージを交換する。
