改善箇所説明図

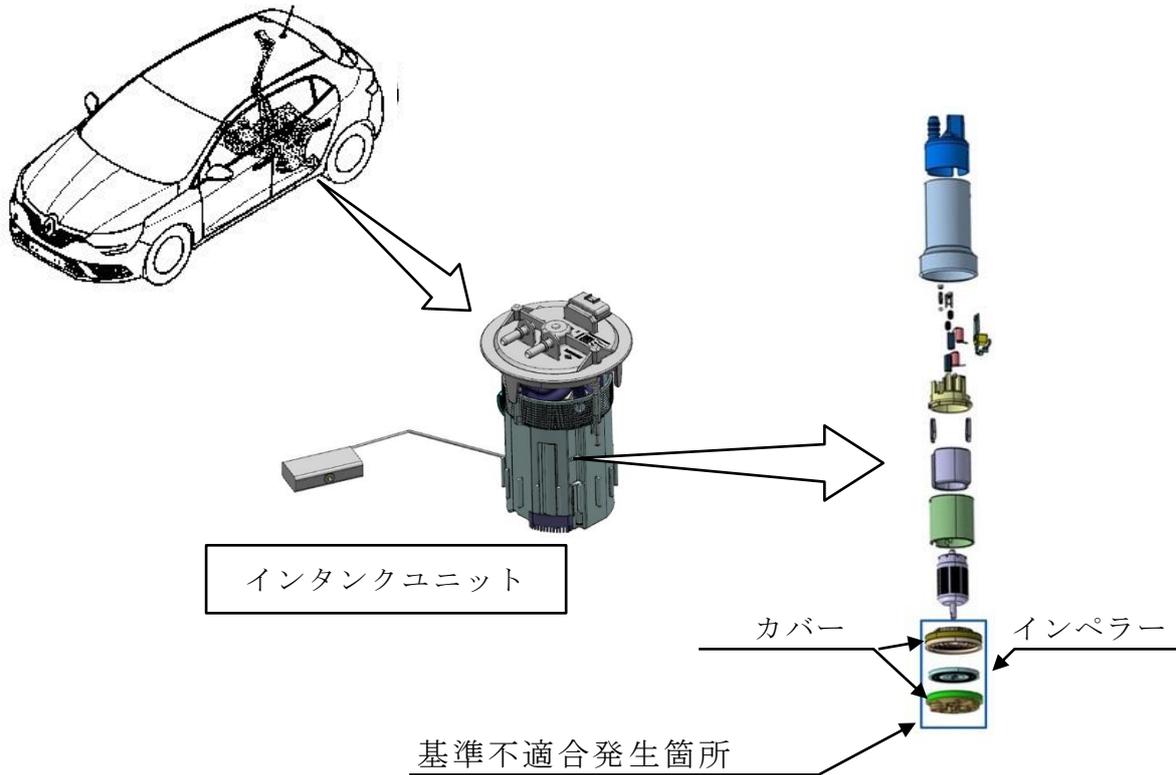
注: は交換する部品を示す

燃料ポンプのインタンクユニットにおいて、インペラーの材質の選定が不適切なため燃料の温度が上昇したときにインペラーが変形することや、製造工程が不適切なためポンプ作動部内への異物混入することがある。そのため、燃料ポンプが作動不良となり、最悪の場合、走行中にエンジンが停止し再始動できないおそれがある。

全車両、インタンクユニットを対策品に交換する。

右後席ドア下側のヒンジ固定ナットに白色ペイントを塗布する。
