改善箇所説明図

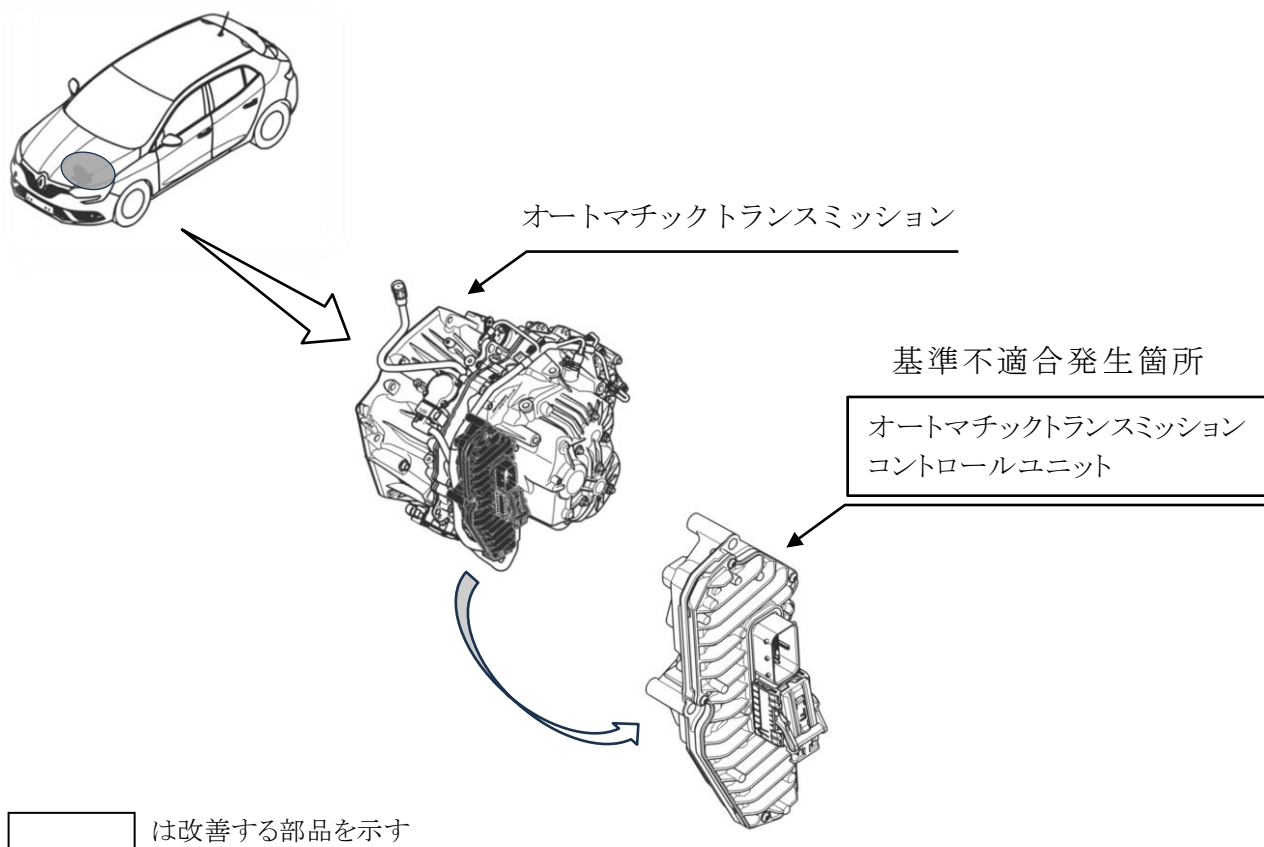
オートマチックトランスミッション・コントロールユニット(ATCU)において、誤った制御プログラムが書き込まれたため、ストップ&ゴー機能付きのアダプティブクルーズコントロールが作動中、先行車に接近した際に一定速度まで減速した後の停止制御が正常に作動しない。そのため、減速制御が作動した後にクリープ現象が続き、先行車に追突するおそれがある。

全車両、オートマチックトランスミッション・コントロールユニットの制御プログラムを正規プログラムに書き換える。

左後席ドア下側のヒンジ固定ナットに白色ペイントを塗布する。
