改善箇所説明図

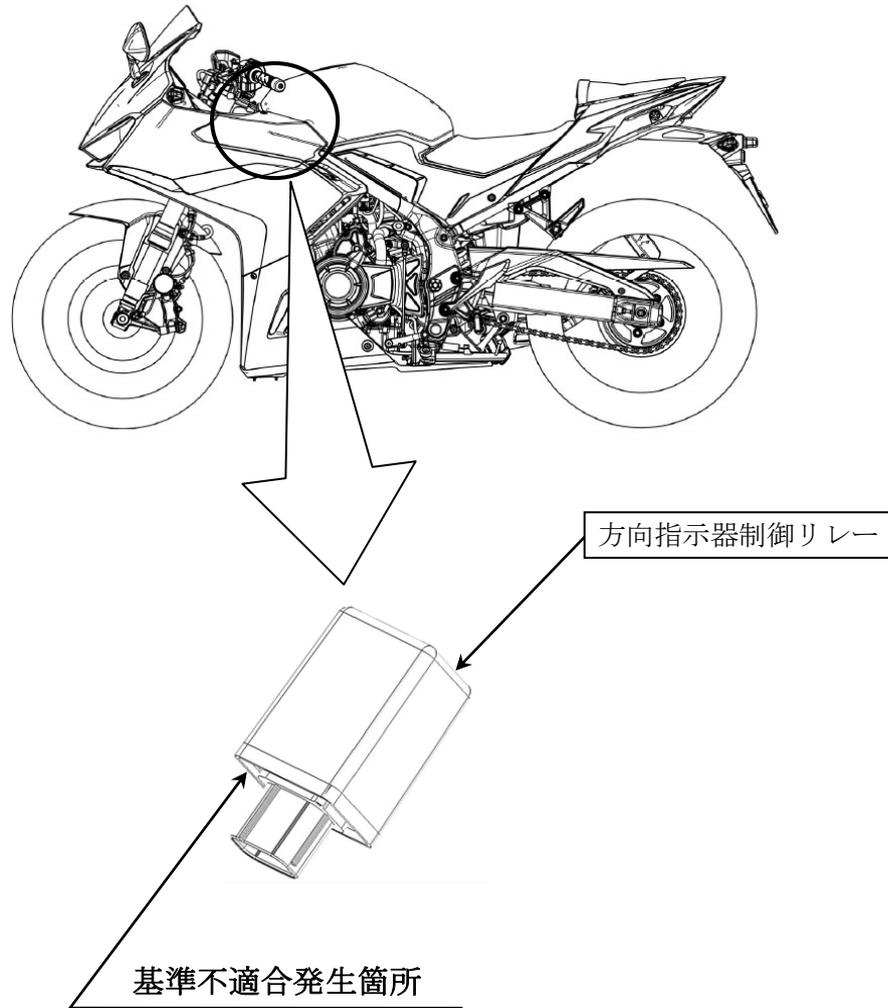
方向指示器を制御するリレーの内部回路が不適切なため、後部片側方向指示器が故障した際に、方向指示器のスイッチを故障側へ操作した後、故障していない側へ操作すると、故障していない側の前後方向指示器が速く点滅することがある。そのため、協定期則第53号の技術的な要件に適合しない。

全車両、方向指示器制御リレーを対策品と交換する。

識別：車台番号打刻部付近に白色の識別ラベルを貼付する。
