改善箇所説明図

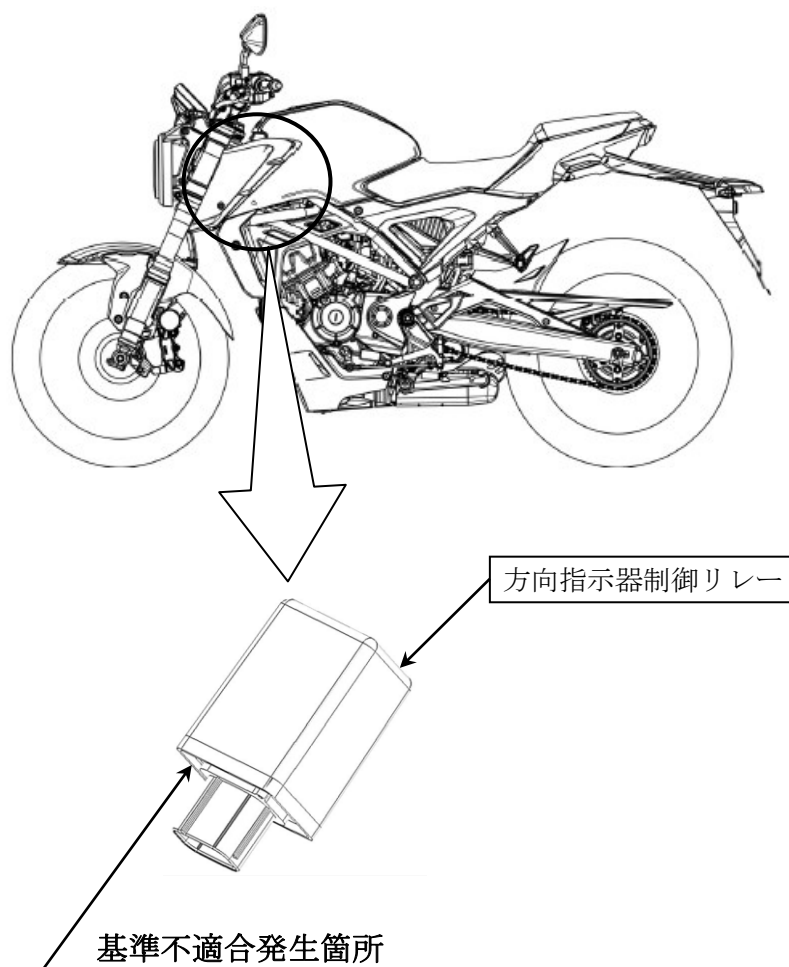
方向指示器を制御するリレーの内部回路が不適切なため、後部片側方向指示器が故障した際に、方向指示器のスイッチを故障側へ操作した後、故障していない側へ操作すると、故障していない側の前後方向指示器が速く点滅することがある。そのため、協定規則第53号の技術的な要件に適合しない。

全車両、方向指示器制御リレーを対策品と交換する。

識別：車台番号打刻部付近に白色の識別ラベルを貼付する。
