## 改善箇所説明図

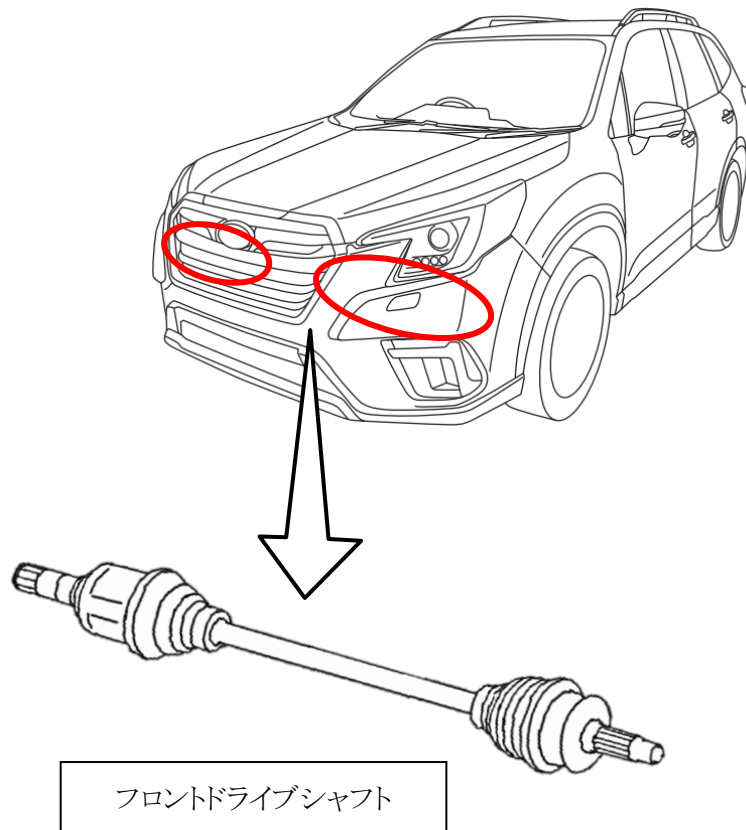
### 基準不適合発生箇所

フロントドライブシャフトにおいて、製造工程における熱処理が不適切なため、アウターレースの表面に亀裂が発生し、強度が不足しているものがある。そのため、使用過程で亀裂が進展するとアウターレースが破損し動力伝達不良となり、最悪の場合、トランスファクラッチが損傷し、走行不能に至る。

### 改善の内容

全車両、左右のフロントドライブシャフトを点検し、対象の製造ロット品についてはフロントドライブシャフトを良品に交換する。

注:  は交換する部品を示す。

識別: 打刻車台番号の先頭『左』に黄色ペイントを塗布する。
