無人で自動運転を行う鉄軌道の事故防止に関する検討会 (第4回)

(株) 横浜シーサイドライン 金沢シーサイドライン 鉄道人身障害事故 (令和元年6月1日発生)

調査報告 説明資料

運輸安全委員会

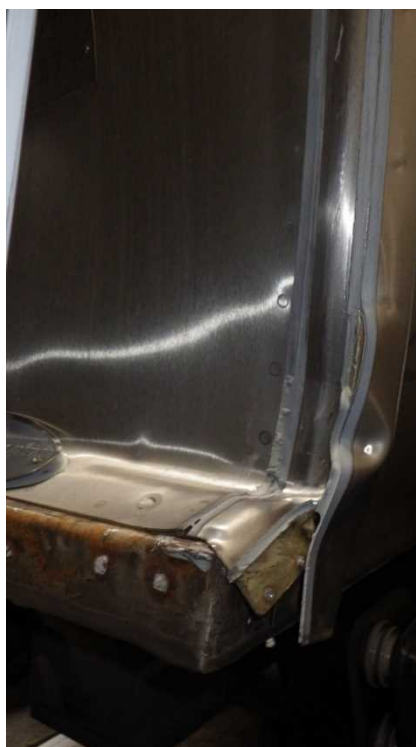
妻板の凹み
(2両目新杉田駅方)

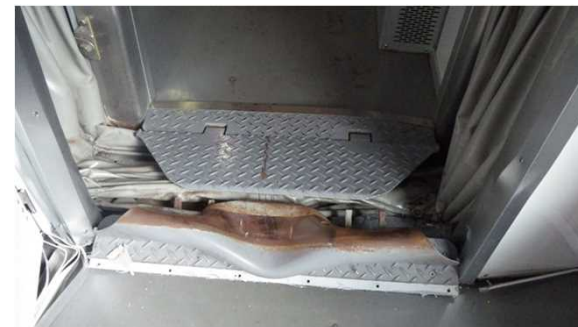
車内(2両目~3両目連結部)

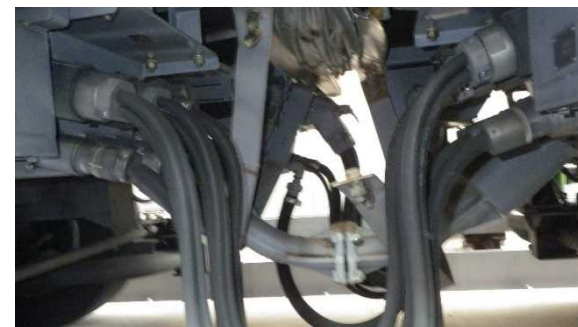
中間連結器の曲がり
(4両目~5両目)

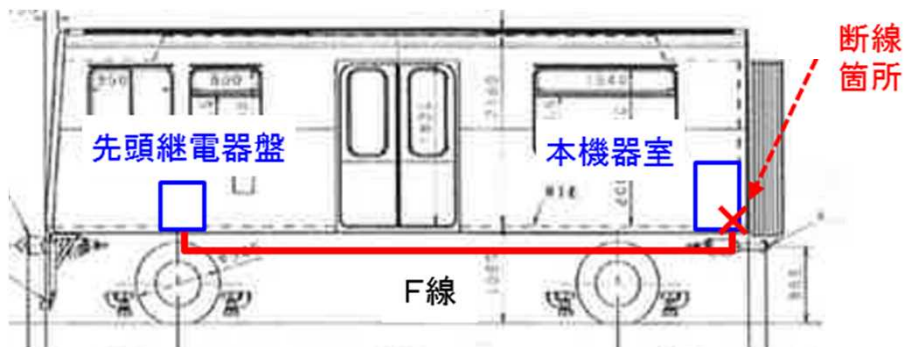
本件車両のF線の経路と断線箇所

本件車両の機器室内で、モーター制御装置、後退検知機能に進行方向を伝える指令線であるF線が断線していた。

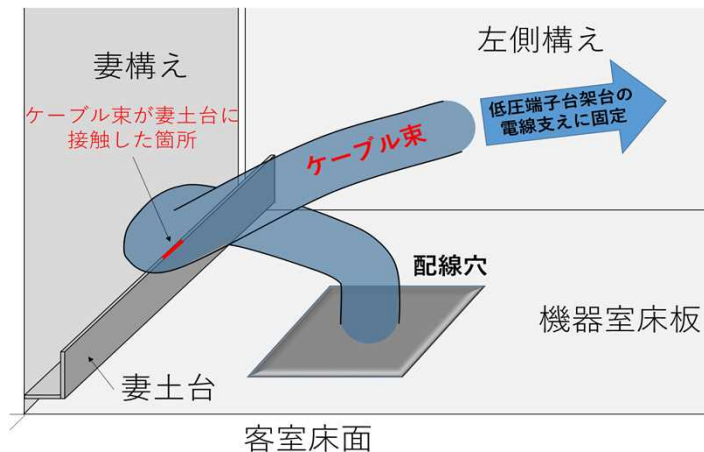
機器室内のケーブル束の状況

- ・ F線を含むケーブル束が妻土台と接触していたため、**車両の走行中の振動により妻土台の上面との摩擦でF線の絶縁体が徐々に摩耗し、走行中に妻土台に地絡したところ断線した。**

- ・ 作業員からケーブル束がほとんど見えないことなどから、**作業員のケーブル束が妻土台に接触することについての意識が不足した。**
- ・ ケーブル束や妻土台への**保護材の取り付けが十分に行われず、さらにケーブル束の最終的な固定作業においても、ケーブル束が妻土台に接触した状態に気づかなかった。**
- ・ **配線作業後に検査される機会がなく、かつ車両完成後は見ることはできない状態となっていた。そのため、ケーブル束の接触状態を発見することができなかった。**

- ・車両メーカーは、配線作業において、電線等の配置や固定方法等を検討し、電線等と車両部材との間に十分な離隔をとる必要がある。
- ・電線等と車両部材が接触するおそれのある箇所には適切に保護材を取り付けるよう、配線作業の要領書や図面などにより、作業員へ個別箇所の注意喚起を行うことが重要である。
- ・完成後に配線状態の十分な検査が難しくなる箇所については、製造途中においても検査を実施する必要がある。

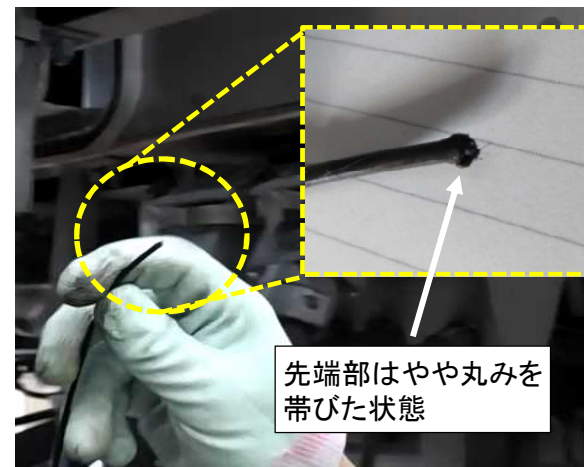
断線状況(先頭側電線)
