# 課題・論点に対する今後の対応 (トンネル分野)

# 覆工コンクリートの崩落等

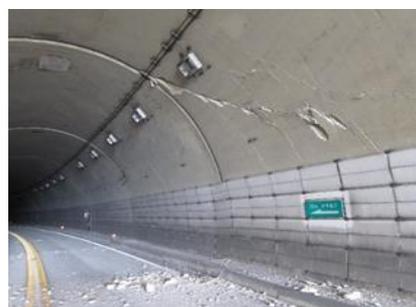
被災規模:  
縦断方向:  
1スパン  
(10m程度)  
横断方向:  
半断面程度

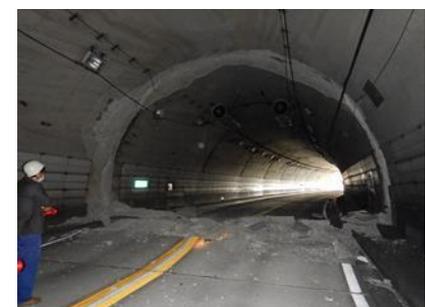
被災規模:  
縦断方向:  
2~3m程度  
横断方向:  
トンネル全周

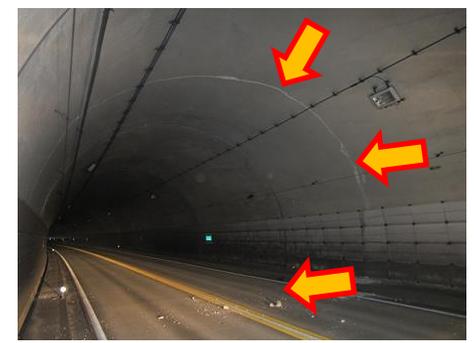
写真-4 輪切り状のひび割れとわずかなはく落の状況
