## 改善箇所説明図

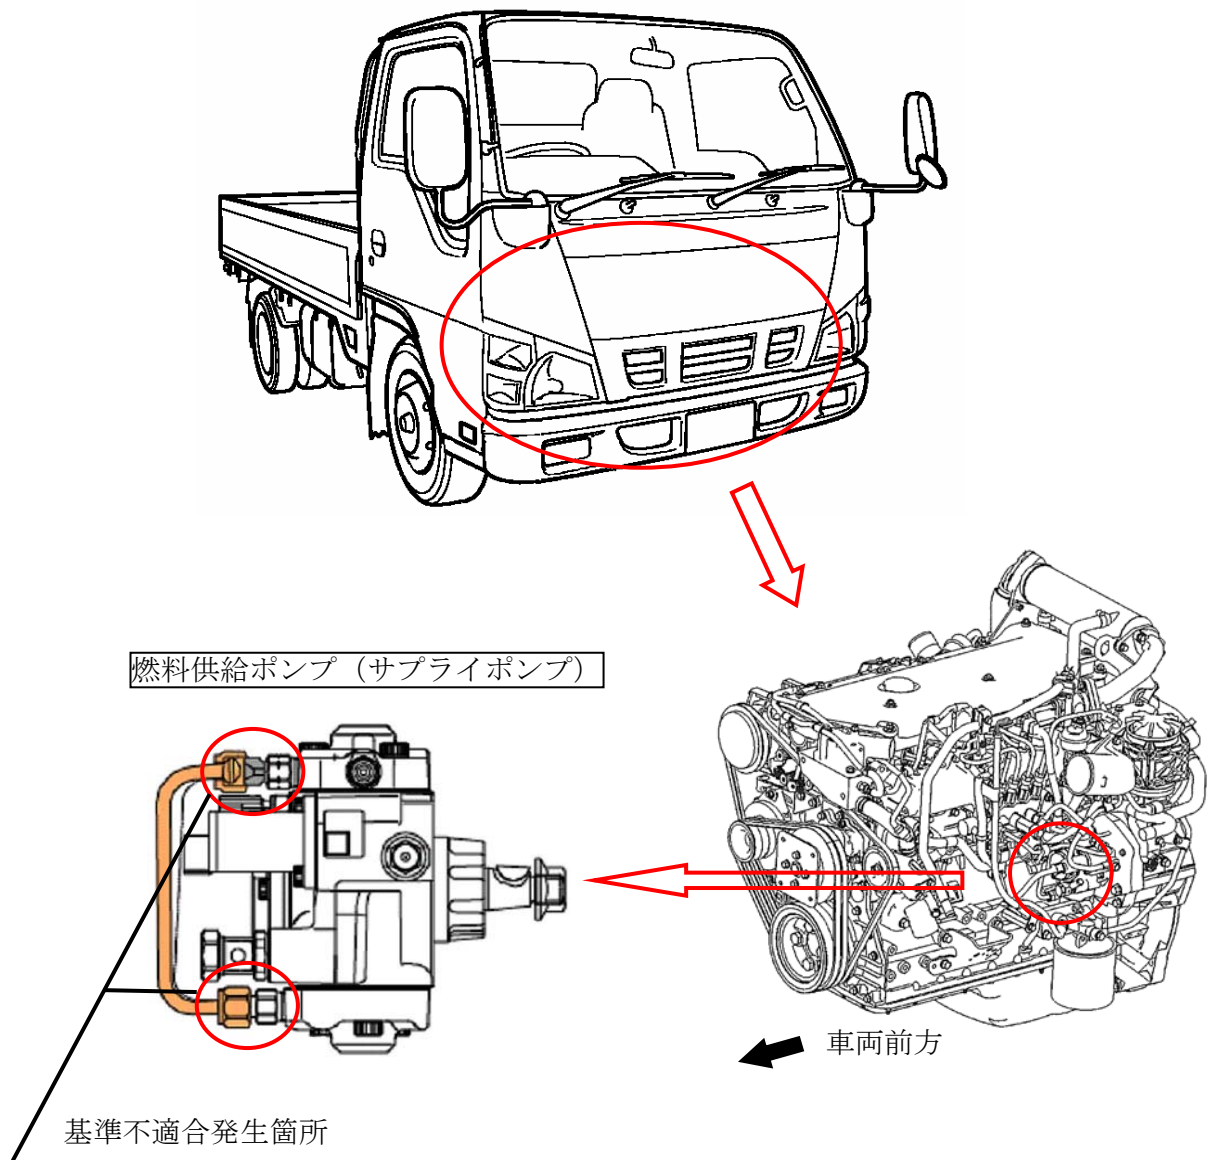
燃料噴射装置の燃料供給ポンプ（サプライポンプ）に接続するパイプのナット締結力が不足しているため、気密の確保が不十分なものがある。そのため、そのままの状態で使用を続けるとパイプ締結部から燃料が漏れるおそれがある。

**改善の内容:** 全車両、当該パイプ締結ナットを増し締めする。なお、燃料漏れがある場合は、燃料供給ポンプ（燃料パイプを含む）を新品と交換する。

識別：燃料供給ポンプ連結パイプナット上側に黄色ペイントを塗布する。
