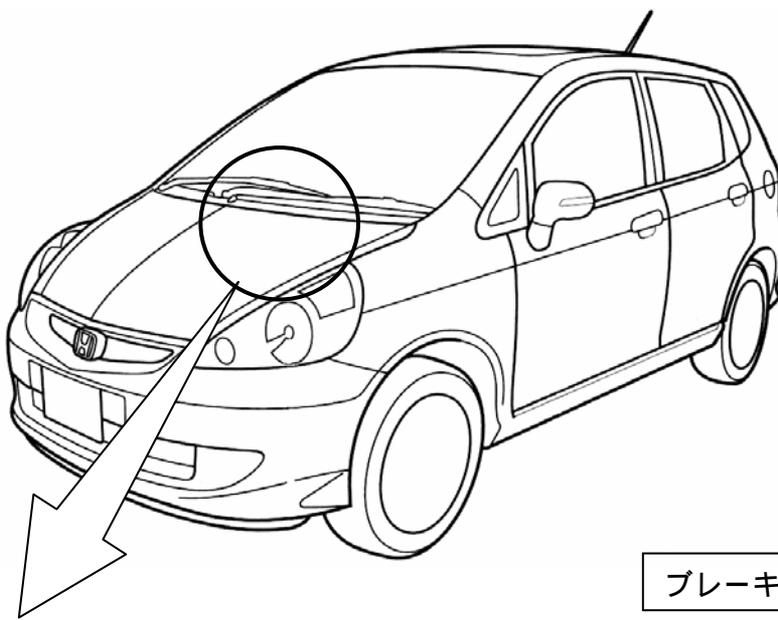
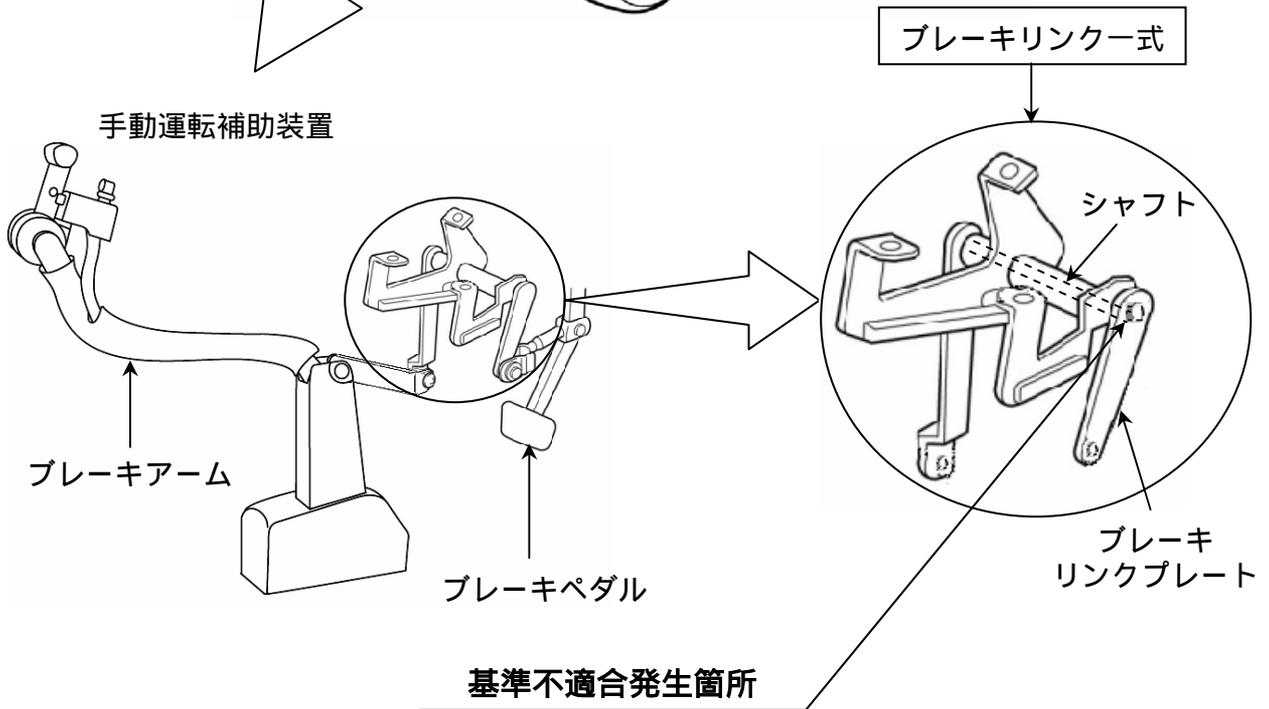
ブレーキペダルを手動で操作するための運転補助装置装着車両において、操作力を伝達するブレーキリンクプレートとシャフトの溶接強度に不十分なものがあるため、車両が停止した状態で、ブレーキアームをさらに押し込むと当該溶接部に過大な力がかかり亀裂が生じる場合がある。そのため、そのまま使用を続けると溶接部の亀裂が進行し、最悪の場合、破断してブレーキが効かなくなるおそれがある。

注：  は交換部品を示す。

識別： ブレーキリンクプレート 上外側下部に黒色ペンキを塗布する

全車両、当該運転補助装置のブレーキリンカー式を良品と交換する。
