改善箇所説明図

車室内暖房用の燃焼式ヒータにおいて、バーナヘッド（燃焼機）の燃料ポンプの製造が不適切なものがある。そのため、そのままの状態で使用を続けると、燃料ポンプから燃料が漏れ、最悪の場合、漏れた燃料がヒータの熱により発火するおそれがある。

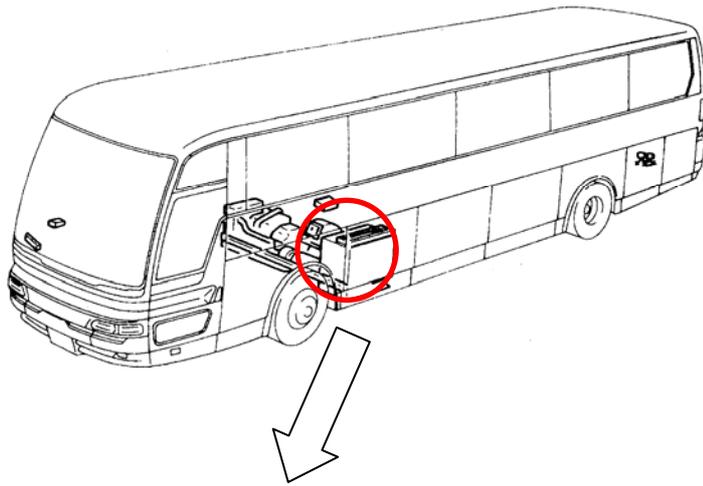
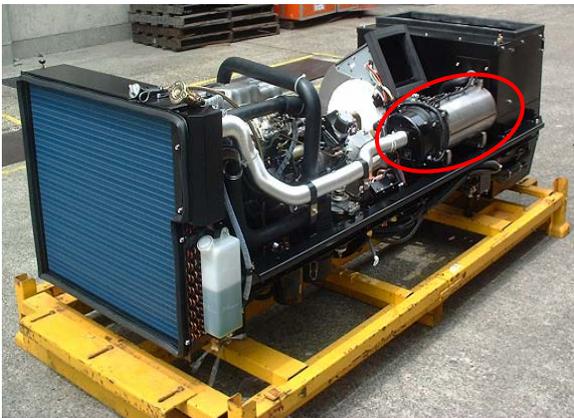
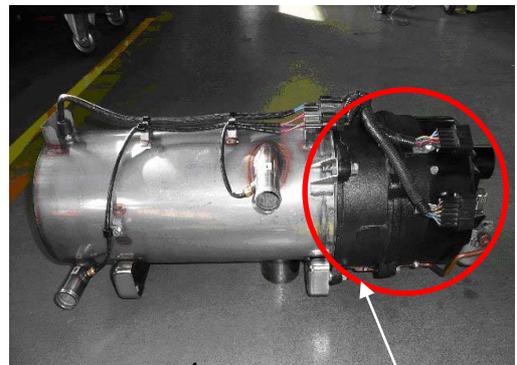
燃焼式ヒータ

バーナヘッド

全車両を点検し、不具合品が装着されている場合には対策品の燃料ポンプまたは対策品の燃料ポンプを装着したバーナヘッドに交換する。

注：□ は交換部品を示す。

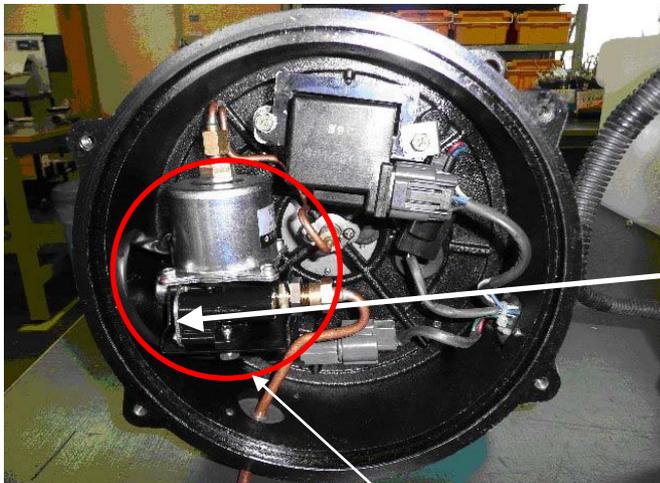
燃料ポンプ

基準不適合発生箇所
