改善箇所説明図

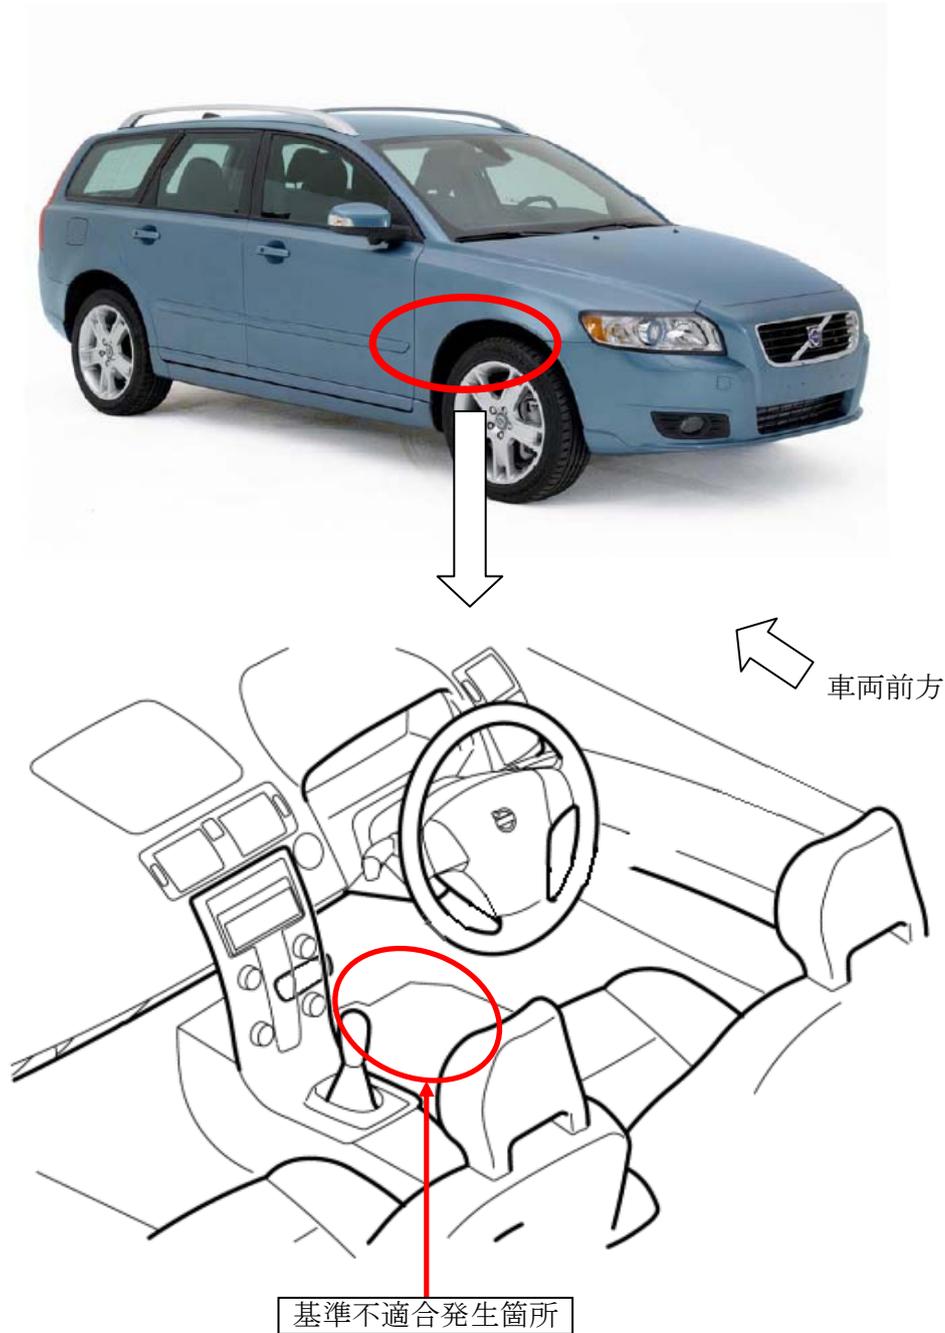
基準不適合発生箇所

ボルボC30、S40、V50の特別限定車(R-DESIGN)において、運転者席用フロアマットの形状が不適切なため、アクセルペダルを全開まで踏み込むと、アクセルペダルが運転者席用フロアマットに引っかかり、戻らなくなる場合がある。そのため、エンジン回転が下がらなくなるおそれがある。

改善の内容

全車両、運転者席用フロアマットを対策品と交換する。

注: は交換部品を示す。
