(背景・目的)

(指導取締りの強化)

効率的かつ効果的な違反車両の指導取締りの強化

重量超過車両による道路に及ぼす影響

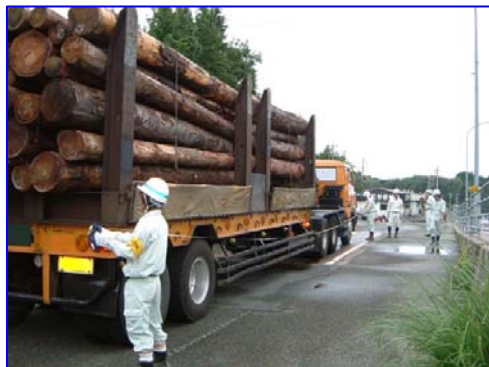
指導取締基地

道路脇に設置された“指導取締基地”に、
車両を引き込み、重量・寸法を計測し、法令
違反者には貨物の分割等の重量・寸法の軽
減などの措置命令や指導警告を実施しま
す。

これまでも関係機関の協力のもと、指導取締基地における指導取締りを定期的
に実施してきたところですが、指導取締基地のスペースの問題などにより引き込
む車両数に限界があることなどから、効率的な指導取締りに困難が生じています。

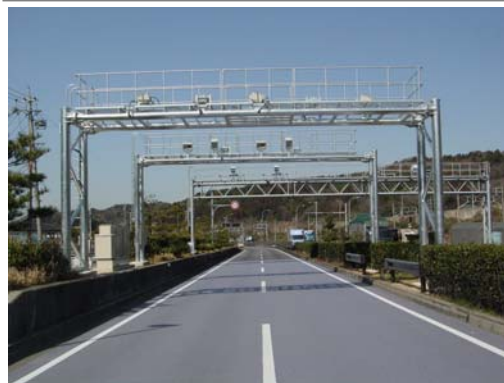
車両重量自動計測装置

走行状態において、基準を超える車両の重
量等を自動的に計測。データベースにアクセ
スして許可の有無等を判定します。
判定を活用して、違法走行を繰り返す事業者
に対しては、指導警告書を送付します。

今般、車両重量自動計測装置で計測したデータと特殊車両通行許可内容のデー
タベースとをオンラインで照合することが可能になったことから、車両重量自動
計測装置の計測結果に基づき、違反走行を繰り返す事業者へ指導警告書を発出し
ます。

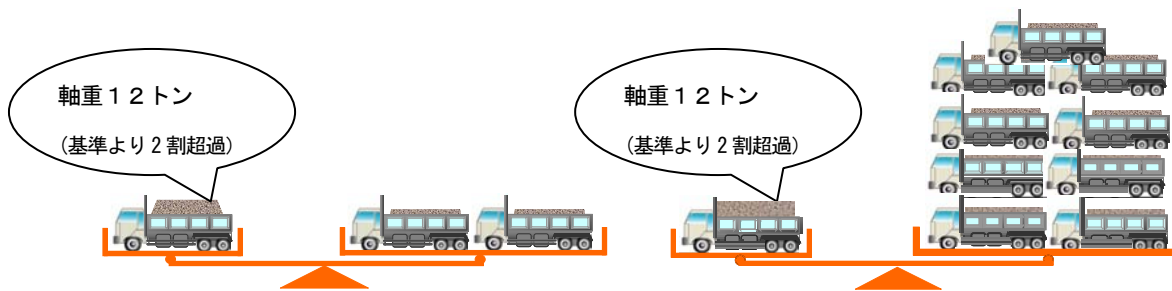
車両の重量による道路構造物の疲労に及ぼす影響は、それぞれ、舗装で4乗、RC床版で12乗といわれています。

仮に、大型車両1台が、軸重10トンの基準よりも2トン超過した場合は、舗装に対しては約2台分、RC床版に対しては約9台分の疲労が蓄積されることとなります。

【舗装に与える疲労イメージ】

【床版に与える疲労イメージ】

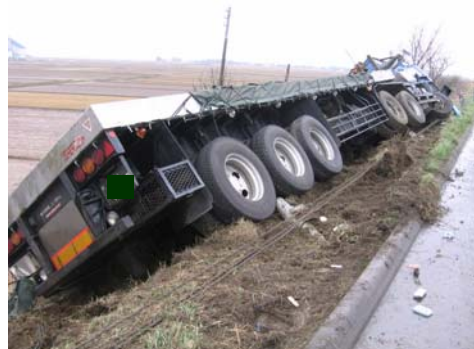
○平成 18 年 4 月 14 日

北陸自動車道 長岡 JCT～中之島見附 IC

重量超過（許可 36.8t、実積載 45.2t）

のセミトレーラが横転。

通行止め 約 1 時間。

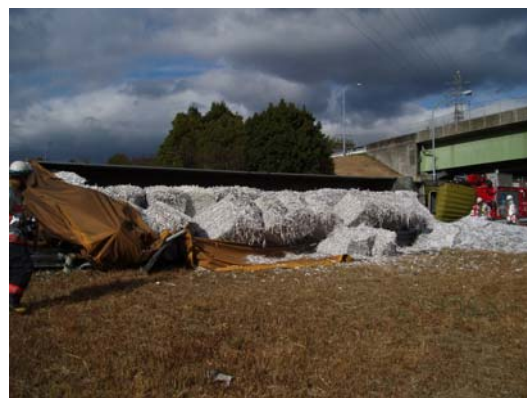
○平成 19 年 3 月 30 日

瀬田東 JCT（京滋BP一名神高速道路）

重量超過（許可 29.4t、実積載 41.4t）

のセミトレーラが横転。

ランプ通行止め 約 3 時間。
