## 改善箇所説明図

### 保安基準不適合箇所

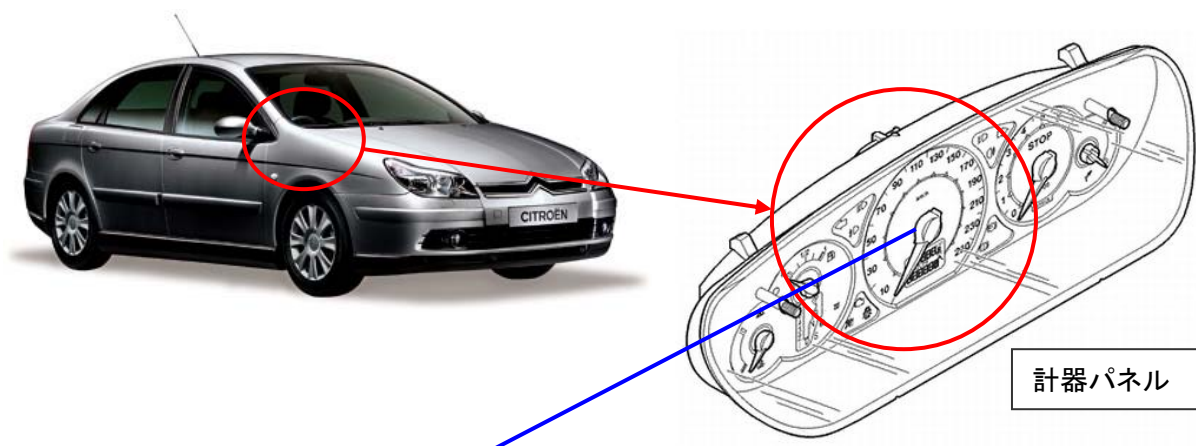
速度計の指針保持部の強度が不足しているものがあるため、使用過程において指針が保持できなくなり、速度が正しく指示されないおそれがある。

注:  内は改善対象部品を示す。

全車両、計器パネルを対策品に交換する。

作業終了後、運転席ドアロック付近に、白ペイントでマーキングを行う。

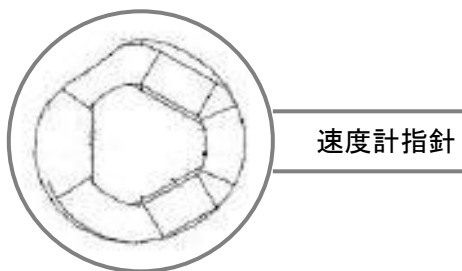
改善品

速度計指針裏側拡大図

指針保持部の肉厚を増やし、強度を向上。
