改善箇所説明図①

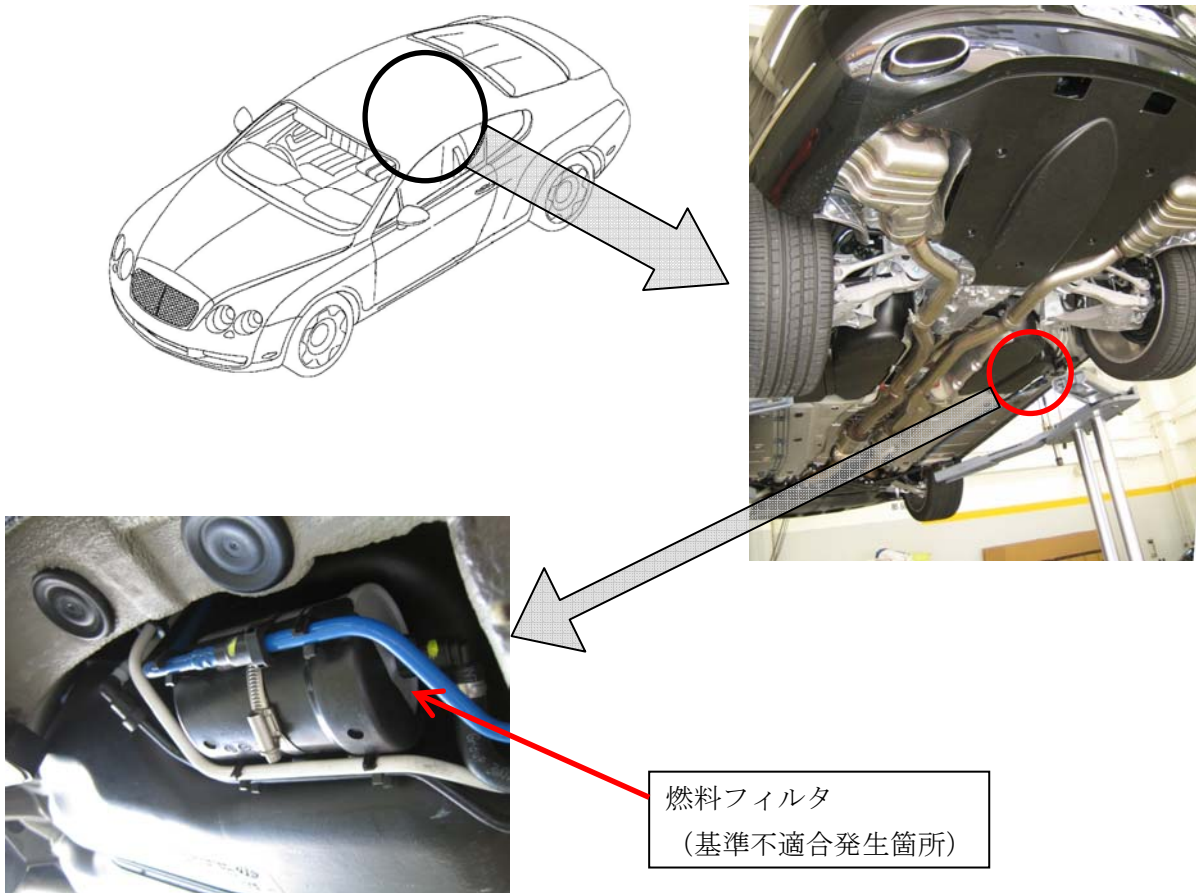
注意： は交換部品を示す。

基準不適合発生箇所

燃料フィルタの防錆処理が不適切なため、道路凍結防止剤により当該フィルタが腐食することがある。そのため、そのまま使用を続けると燃料が漏れるおそれがある。

改善の内容

全車両、燃料フィルタを点検し、対象の部品は対策品と交換する。

識別

エンジンルーム内にベントレーのロゴと「RE08/02」と書かれたステッカーを貼付する。
