## 改善箇所説明図②

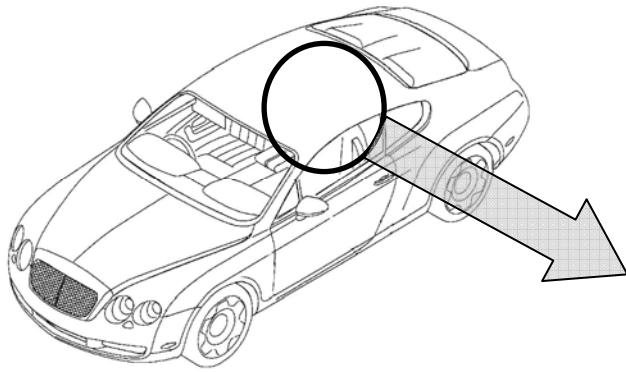
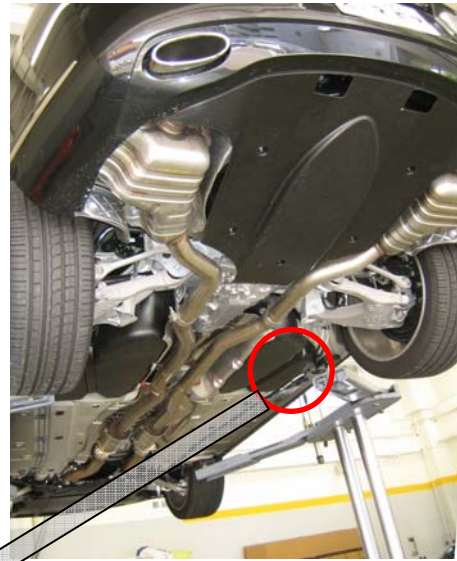
燃料フィルタ取り付けバンドの止め具  
(基準不適合発生箇所)

燃料フィルタの取り付けバンドの止め具の位置に不適切なものがあるため、フィルタの表面処理に損傷を与え、道路凍結防止剤による腐食が発生することがある。そのため、そのまま使用を続けると燃料が漏れるおそれがある。

全車両、取り付けバンドの位置を確認し、不適切なものは取付位置を改善するとともに、燃料フィルタを新品と交換する。

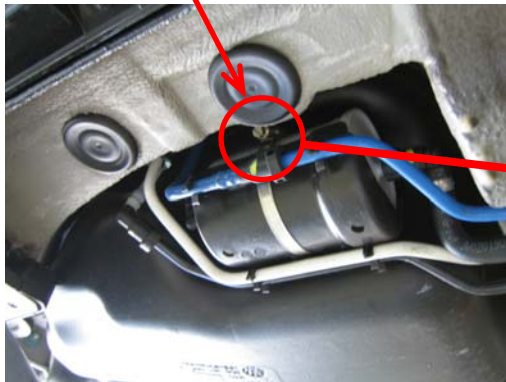
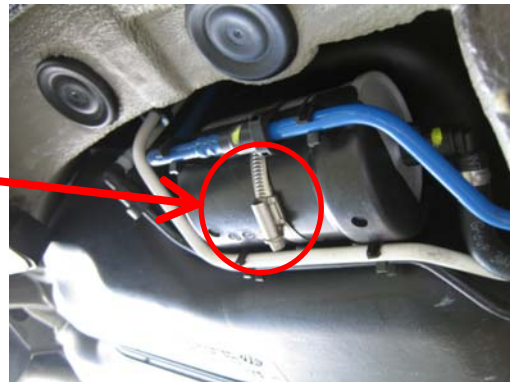
取り付けバンドの止め具の位置が不適切なもの 取り付けバンドの止め具の位置を改善したもの
