【改善箇所説明図】

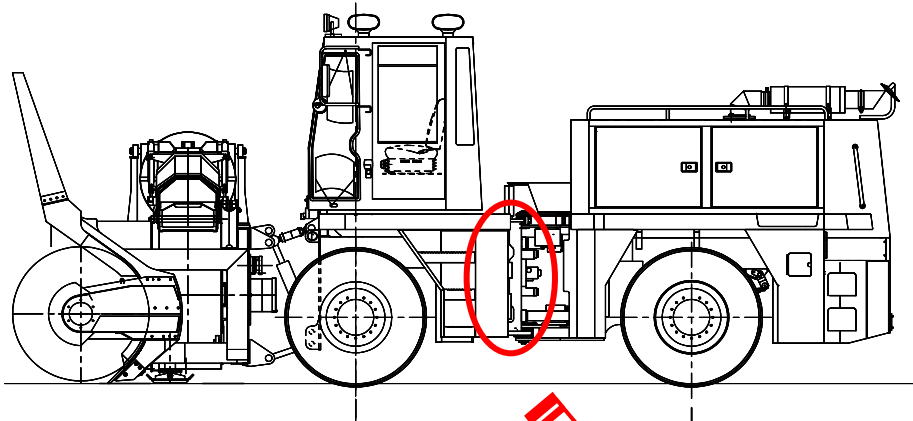
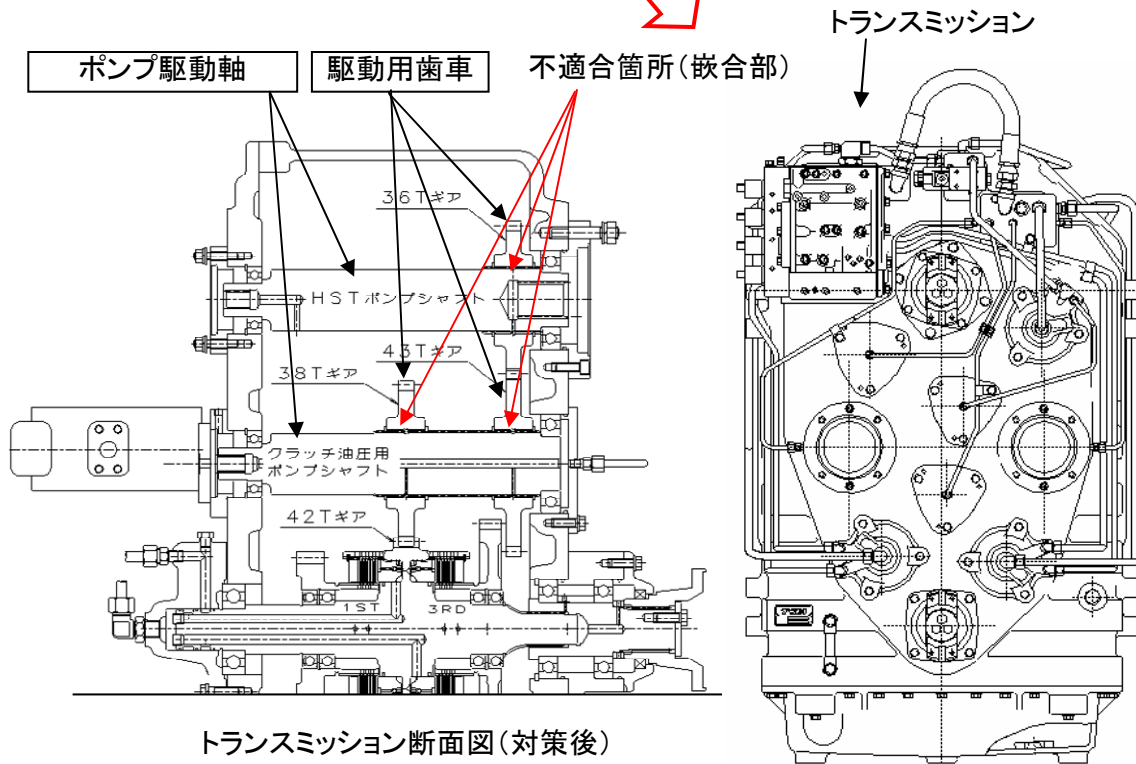
□ は交換部品を示す

走行モータの油圧ポンプにおいて、ポンプ駆動軸の強度が不足しているため、駆動用歯車との嵌合部が摩耗する場合があります。そのため、そのままの状態で使用を続けると、当該ポンプが駆動できなくなり、最悪の場合、走行不能になるおそれがある。

改善処置の内容: 全車両、当該駆動軸、及び歯車を対策品に交換する。

識別方法: キャビン右側面の後方下隅にNo.2312のステッカーを貼付し識別する。
