改善箇所説明図

基準不適合発生箇所

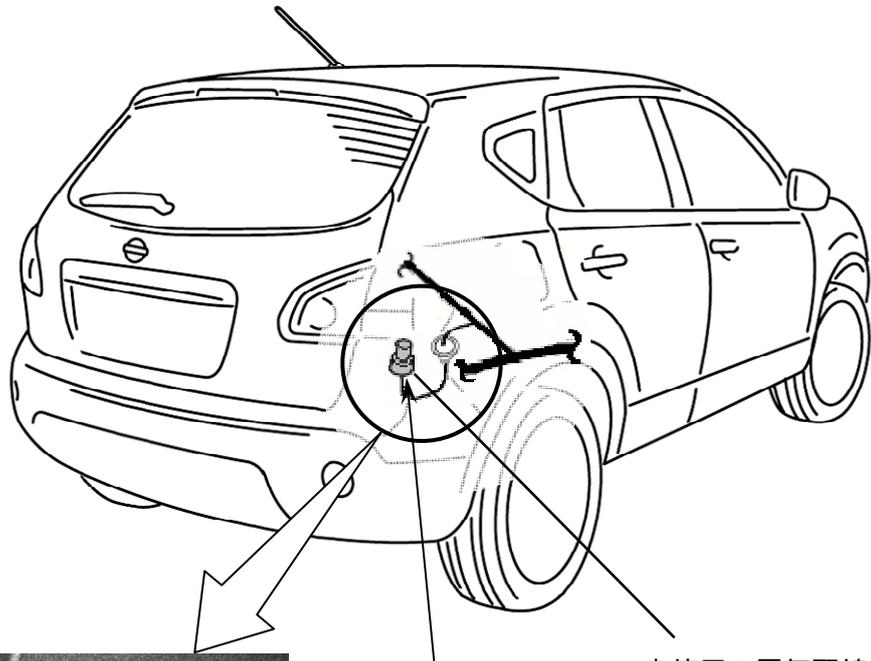
未使用の電気配線コネクタ

自動式前照灯照射方向調節装置なし車において、未使用の電気配線コネクタの防水処理が不適切なため、当該コネクタの端子部に融雪剤を含んだ水等が付着して電流が流れることがある。そのため、走行距離計に誤った信号が伝達され、走行距離を正しく積算しないおそれがある。

改善の内容

全車両、当該電気配線のコネクタ部を切断し、防水処理する。

識別：銀色のシールをモデルナンバープレートの右横に貼り付ける。

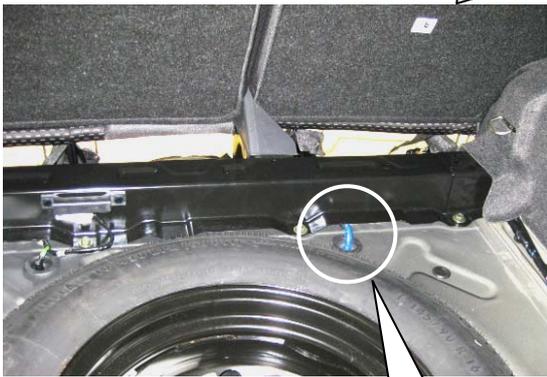
未使用コネクタ用
電気配線（6本）

注： は、切断及び防水処理を施す部位を示す。
