改善箇所説明図 ⑥

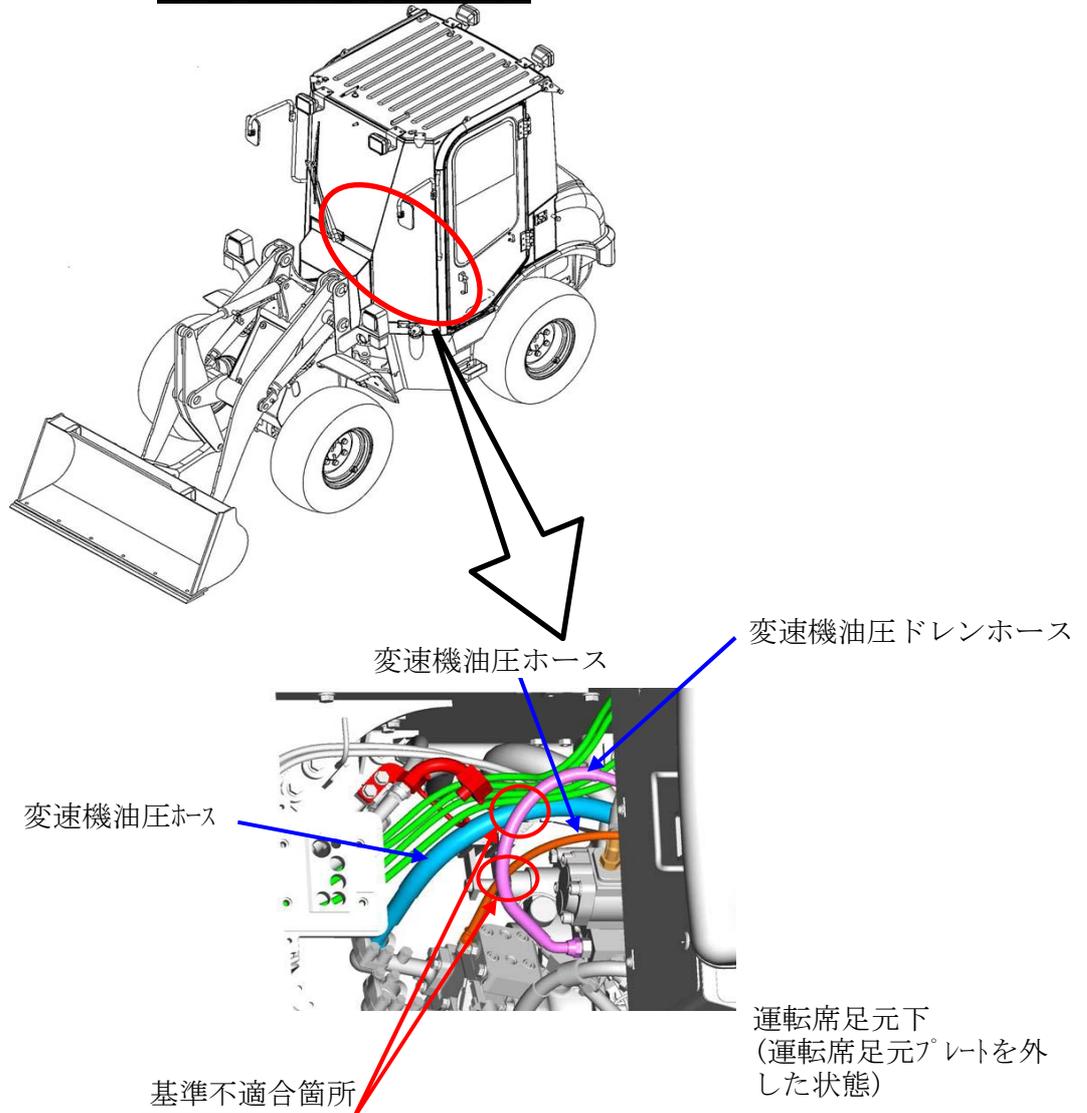
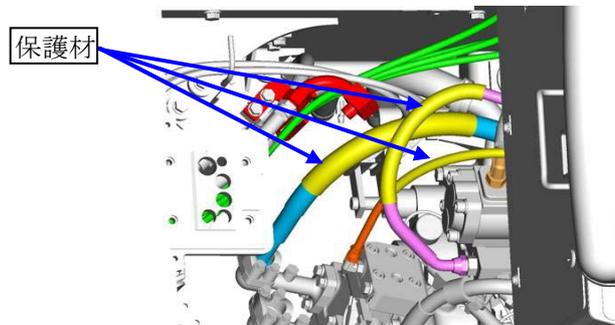
変速機油圧ホースにおいて、ホース間の隙間が少ないため、振動により当該ホース同士が干渉する場合があります。そのため、そのままの状態で使用を続けると、変速機油圧ホースが損傷し、最悪の場合、走行不能になるおそれがあります。

全車両、変速機油圧ホースに保護材を装着する。なお、当該ホースに損傷があるものは新品に交換する。

注：□ は追加部品を示す

保護材追加のため目視で識別可能。
