改善箇所説明図

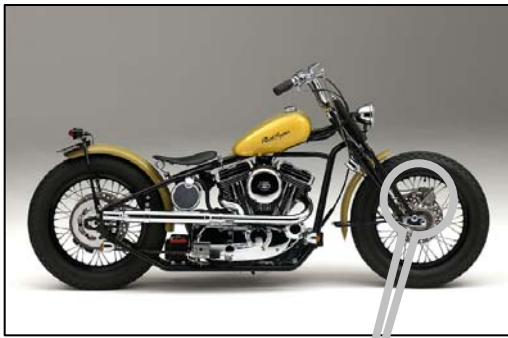
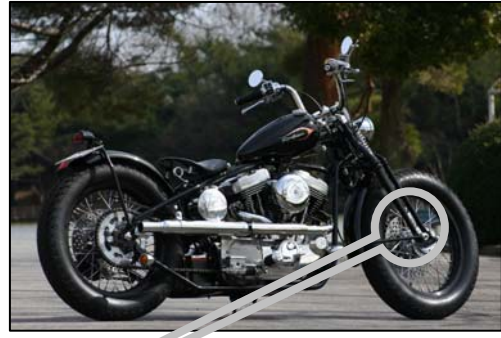
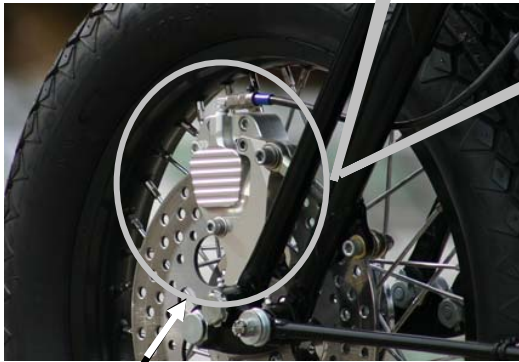
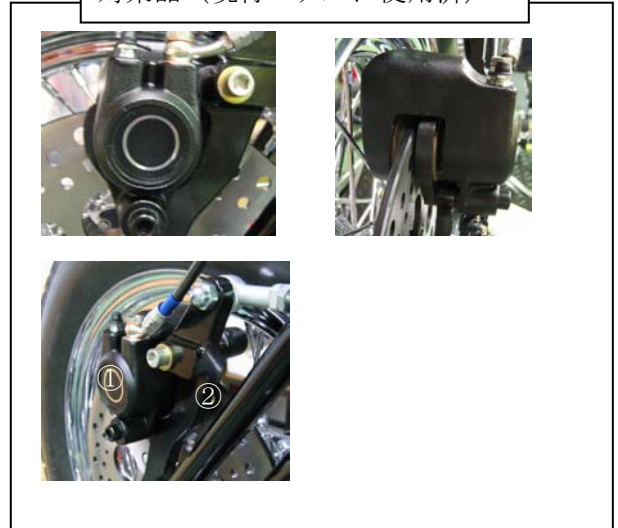
基準不適合発生箇所

フロントブレーキキャリパのピストン寸法が短いため、ブレーキパッドが消耗した時にピストン突出量が増大し、ピストンとピストンシールの掛かりが浅くなり、ブレーキ液が滲み出ることがある。そのため、そのまま使用を続けると、ブレーキ液量が減少し、最悪の場合、制動力が低下するおそれがある。

改善の内容：全車両、当該キャリパとキャリパサポートを対策品と交換する。

識別： 当該ボルト①、②本体部に白色のペイントを塗布する。

は交換部品を示す。
