改善箇所説明図

K1300R

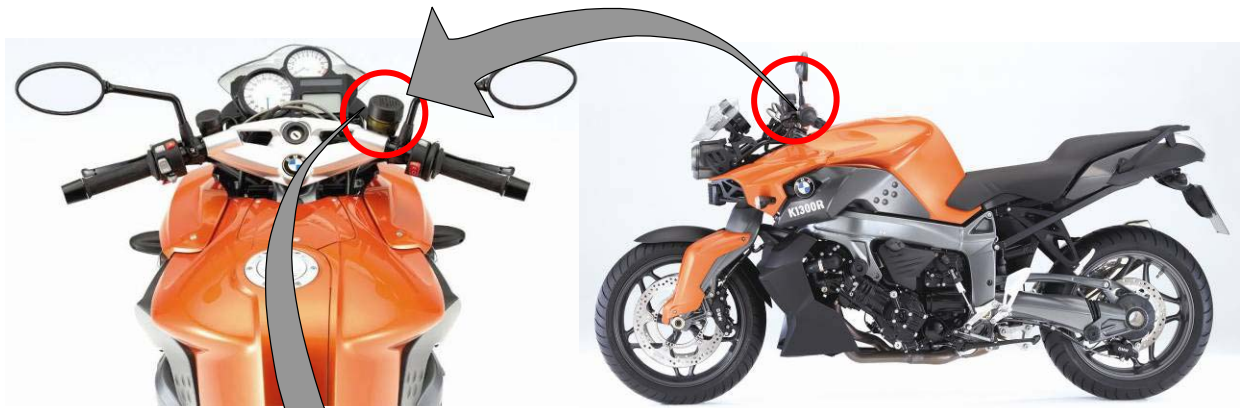
- ① リザーバー キャップ
- ② ロックワッシャー付きウェイト
- ③ ダイヤフラム
- ④ スクリーンインサート

基準不適合発生箇所

フロントブレーキのリザーバータンクにおいて、原動機の最高回転付近における車両振動評価が不十分なため、原動機の最高回転付近において長時間連続走行した場合に、車両振動により当該タンク内のブレーキ液に気泡が発生することがある。そのため、そのままの状態で使用を続けると、ブレーキ配管に気泡が混入し、最悪の場合、フロントブレーキの制動力が低下するおそれがある。

改善の内容

- ① 全車両、フロントブレーキリザーバータンクにスクリーンインサートを取り付ける。
- ② 全車両、ライダーズマニュアルにスクリーンインサートに関する説明を記した追補版を差し込む。

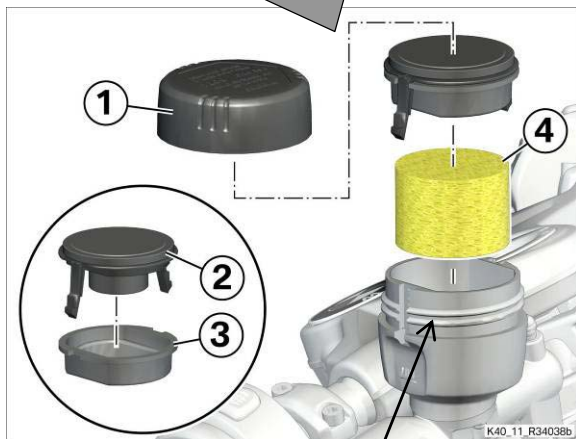
注： は装着部品を示す

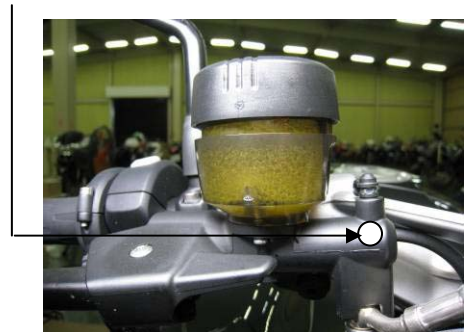
識別マーク(白点)

フロントマスターシリンダー上に白ペイントマークを付ける (図示とおりに)

注： は装着箇所を示す
