改善箇所説明図

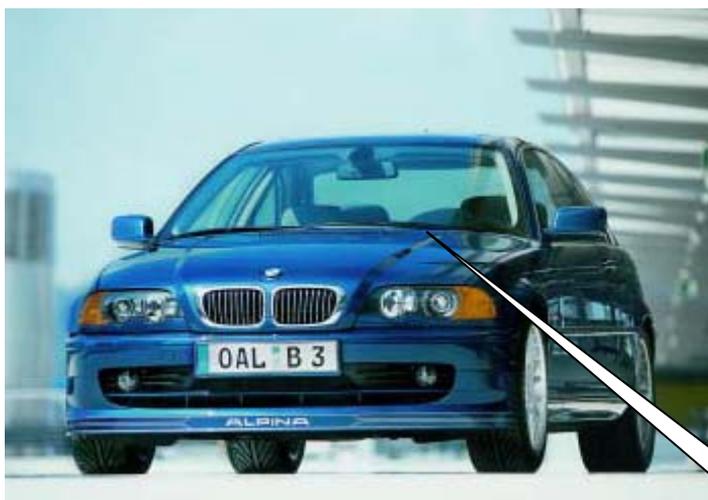
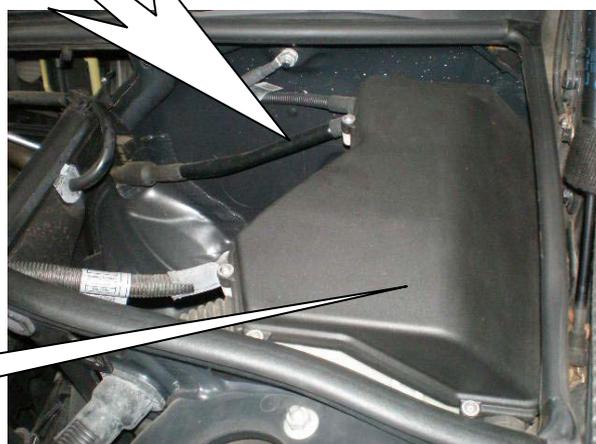
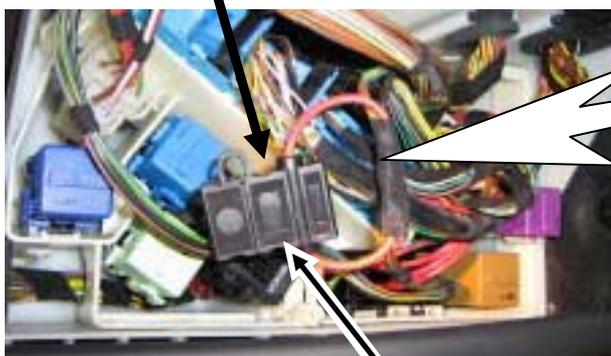
負圧ポンプ用ヒューズ

基準不適合発生箇所

原動機ECU用ヒューズにおいて、当該ヒューズとブレーキ倍力装置の負圧ポンプ用ヒューズを共用したため、当該ポンプが作動し過電流が生じた場合に、当該ヒューズが切れることがある。そのため、原動機ECUに電源が供給されなくなり、原動機が始動できなくなるおそれがある。

改善の内容

全車両、当該負圧ポンプ専用のヒューズを増設する。

注： は取付部品を示す
