改善箇所説明図

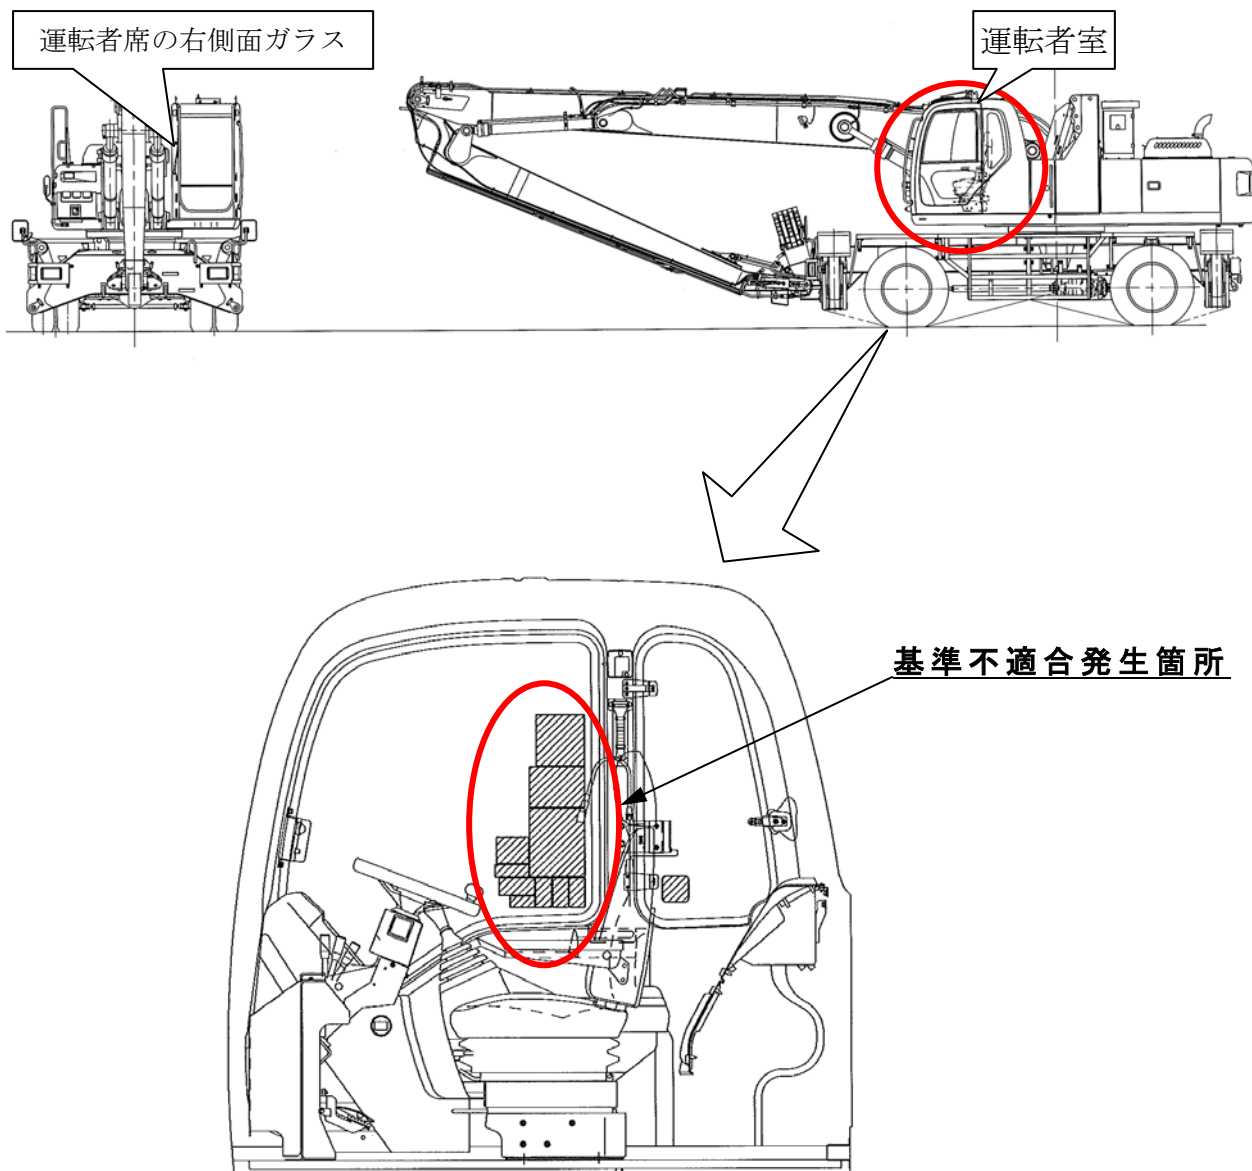
運転者席内部詳細

〔 前面ガラス又は側面ガラスに銘板（注意銘板等）を貼付したため道路運送車両の保安基準に適合していない。 〕

全車両、当該銘板を剥がし保安基準に適合する位置に貼り直す。

識別：外観上、銘板の有無にて容易に識別が可能のため、特別な識別の追加は行わない。
