## 改善箇所説明図

### 基準不適合発生箇所

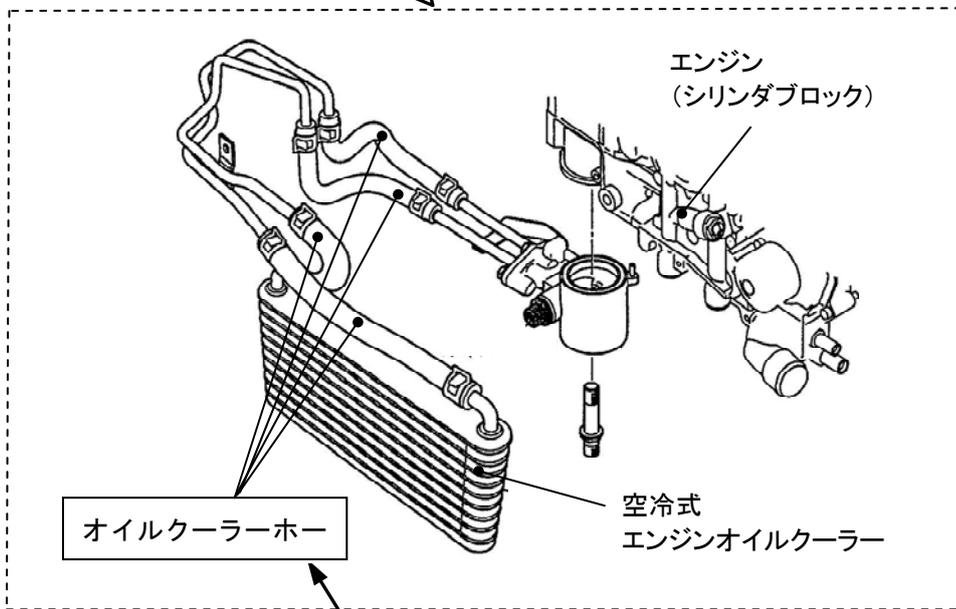
エンジンに備えられている、オイルクーラーホースの材質が不適切なため、使用過程でエンジンオイル内に蓄積する酸及び熱の影響によりホースが硬化、劣化し、ホース内面に微細亀裂が発生するものがある。そのため、そのままの状態で使用を続けると、ホースの内圧及び振動により微細亀裂が進行し、ホース外面に貫通することによりオイルが漏れ、最悪の場合エンジンが破損するおそれがある。

対策品のエンジンオイルクーラーホースには、ホース表面にピンク色の識別マーキングが印刷されています。

注：  は交換部品を示す。

全車両、オイルクーラーホースを対策品に交換する。
