ひょうごけん ちくさがわ さようがわ
兵庫県 千種川・佐用川等の浸水被害対策に着手！

～ 河川災害復旧助成事業（助成事業）・河川災害復旧等関連
緊急事業（復緊急事業）を採択～

河川災害復旧助成事業 及び 河川災害復旧等関連緊急事業の概要

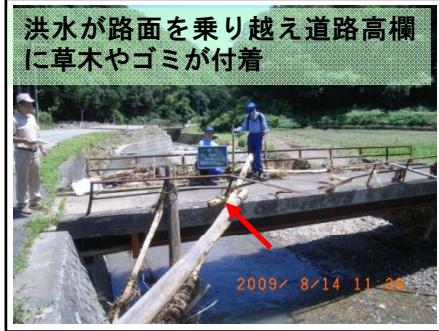
洪水が路面を乗り越え道路高欄に草木やゴミが付着

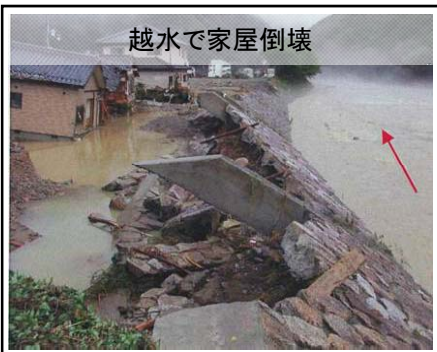
越水で家屋倒壊

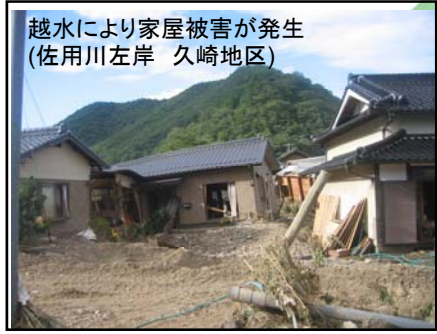
越水により家屋被害が発生(佐用川左岸 久崎地区)

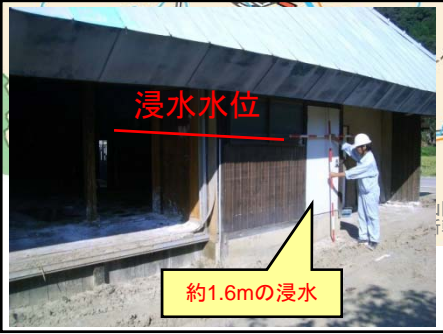
浸水水位

約1.6mの浸水

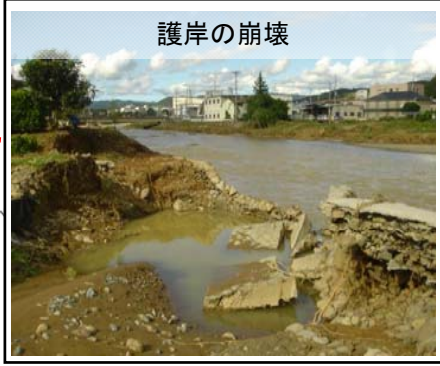
護岸の崩壊

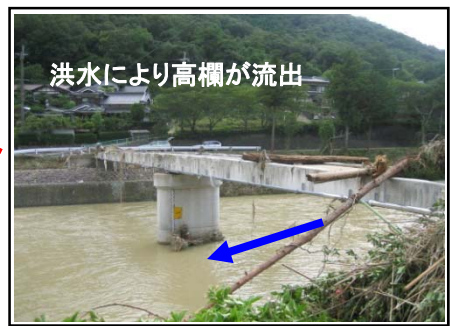
洪水により高欄が流出
