改善箇所説明図

基準不適合の内容

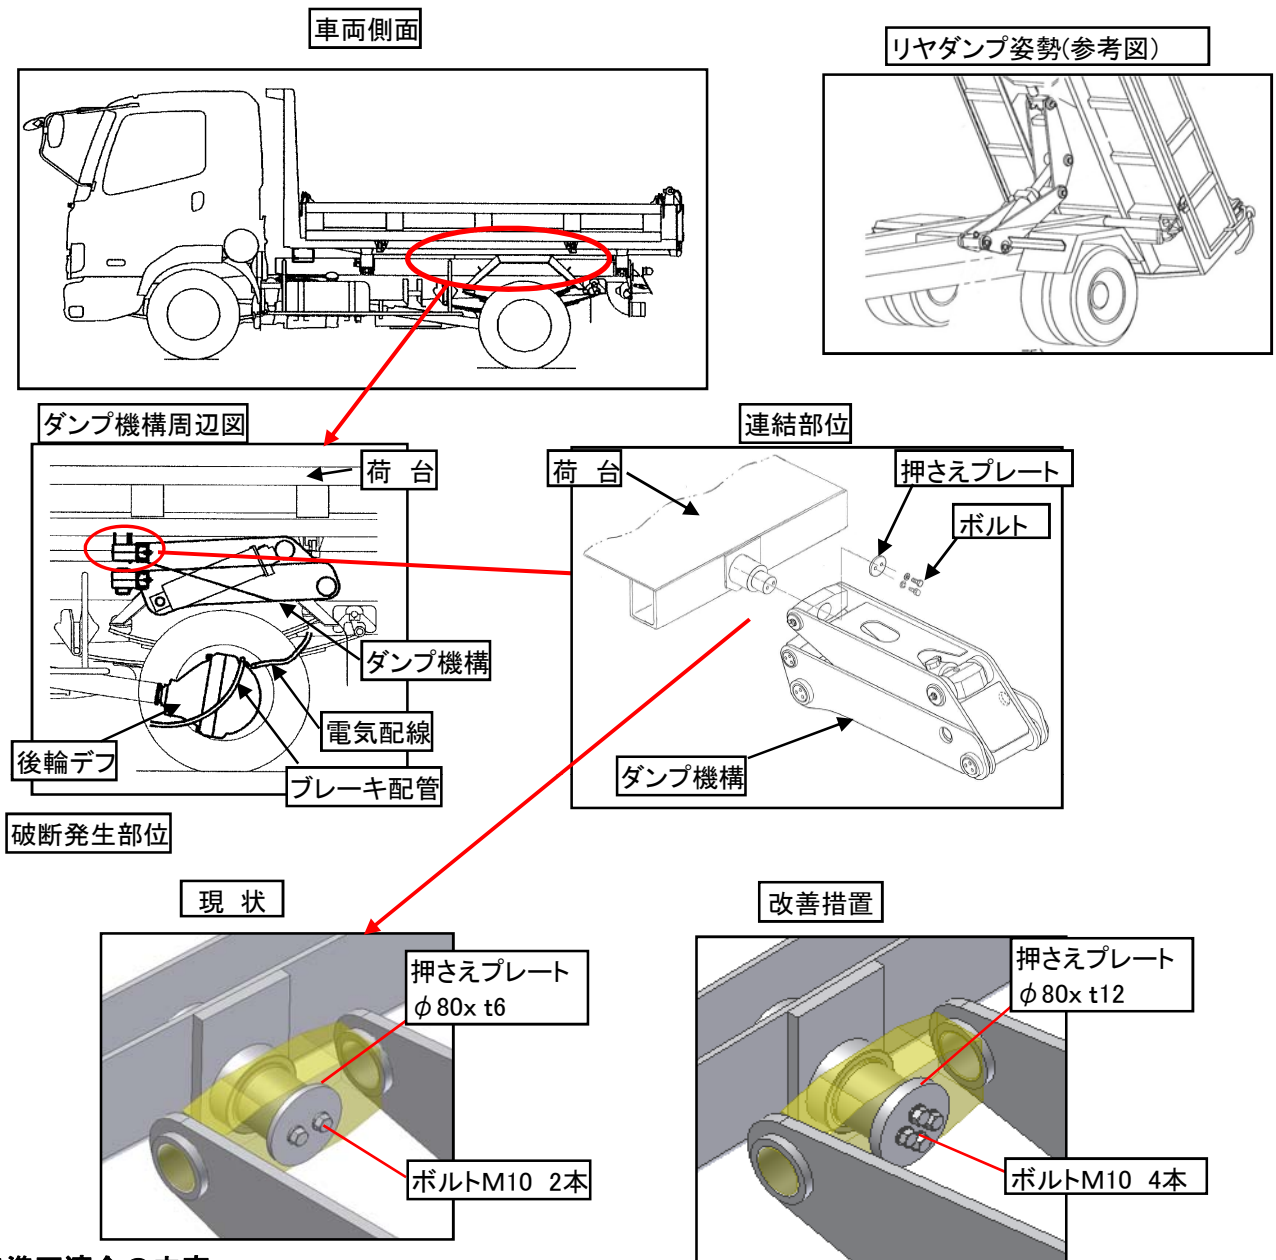
三転ダンプ車に装備されているダンプ機構と荷台を連結している部位の強度が不十分なため、固定ボルトが破断し、ダンプ機構が落下する場合があります。そのため、最悪の場合、車両側のABS配線及びブレーキ配管を損傷させ、後輪制動装置が正常に作動しなくなるおそれがある。

全車両、当該固定ボルト及び押さえプレートを対策品に交換する。

改善実施済車には、運転者席側ドア開口部のドアロックストライカ付近に、No.2434のステッカを貼付する。
