# 改善箇所説明図

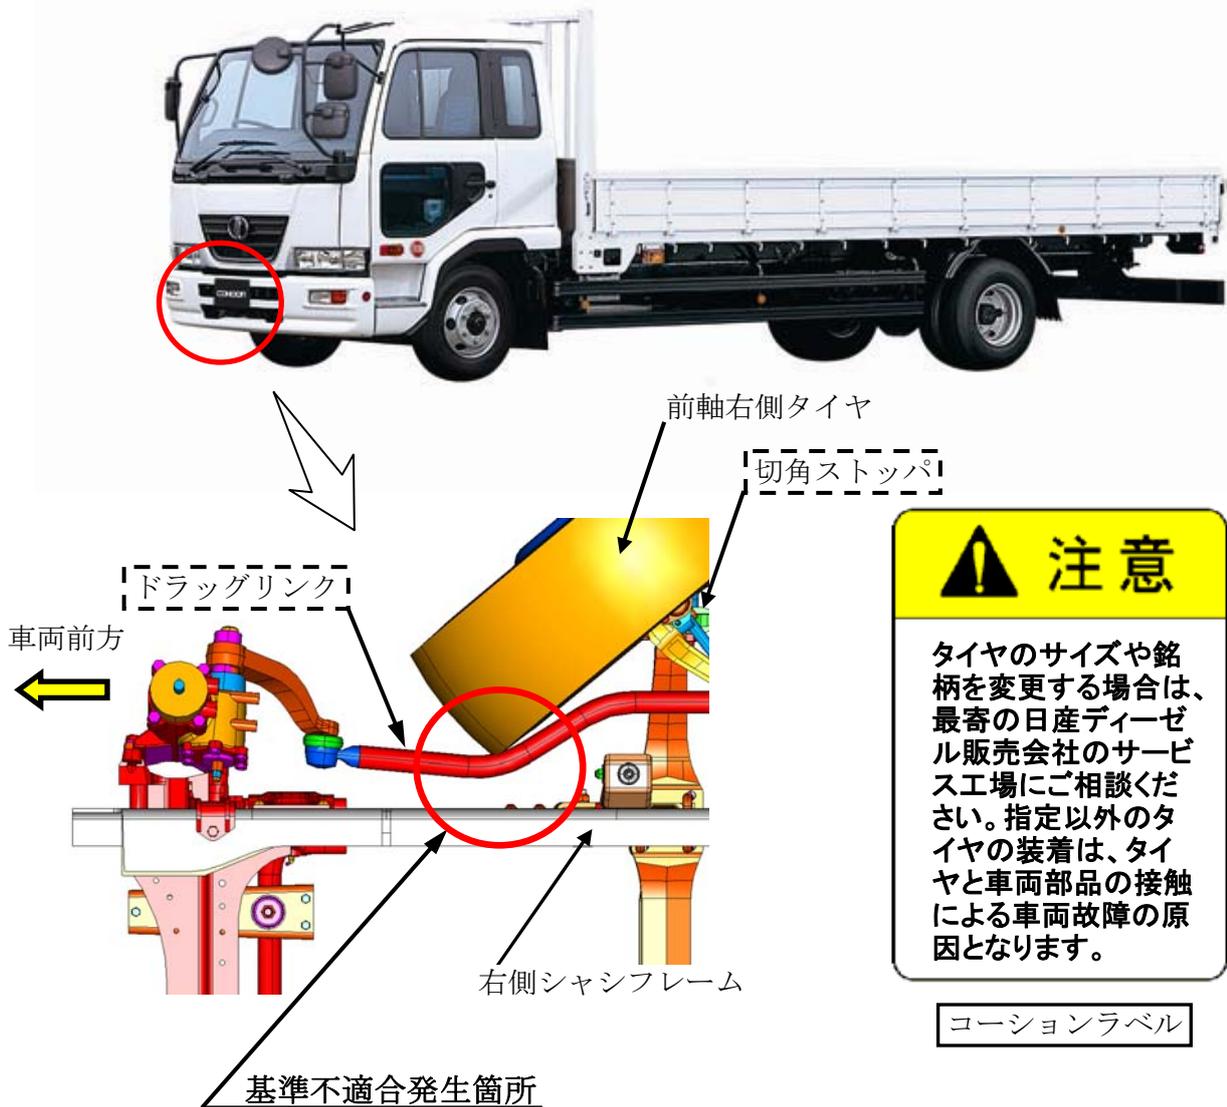
タイヤの切角が不適切なため、スタッドレスタイヤを装着してハンドルを最大限度まで切った状態で走行した場合、タイヤがドラッグリンクと接触することがある。そのため、そのままの状態で使用を続けると、当該リンクの接触部分に錆が発生し、損傷するおそれがある。

注：  内は、貼付する部品を示す。

内は、必要に応じて交換する部品を示す。

識別：ドラッグリンク前端に、白色ペイントを塗布する。

全車両、タイヤを点検し、接触するおそれのあるタイヤを装着している車両は、切角ストッパを変更するとともに、ドラッグリンクに接触痕がある場合は、新品と交換する。尚、全車両、コーションラベルを運転席側ドア開口部に貼付する。
