## 改善箇所説明図①

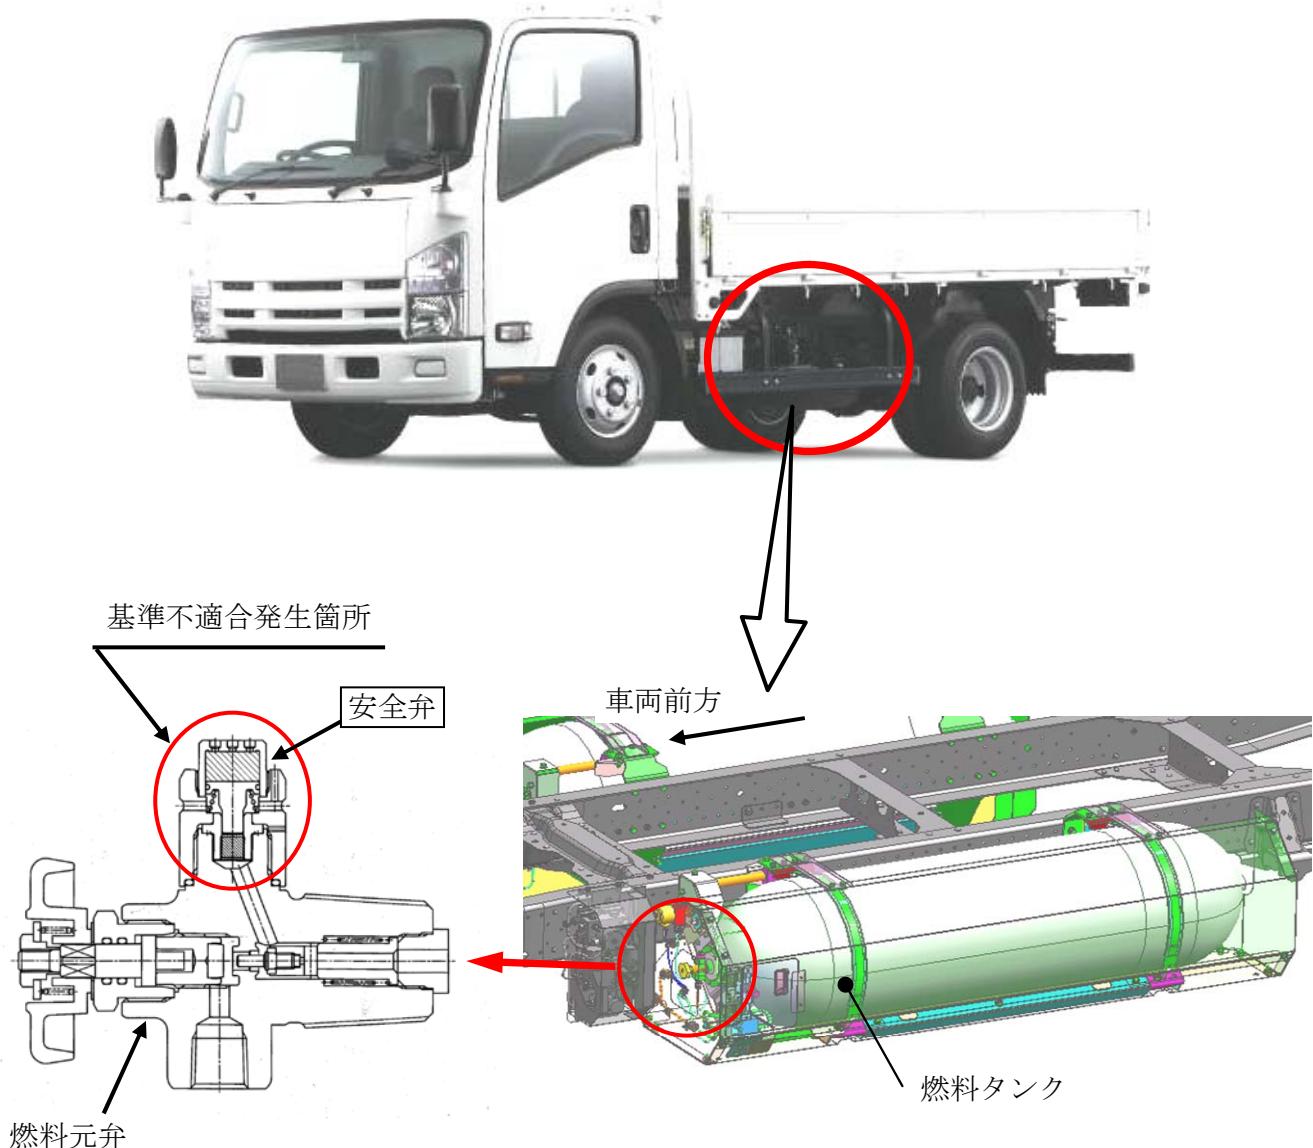
圧縮天然ガス自動車（CNG車）において、燃料タンク安全弁の材質に対して、組立て工場の燃料充填方法が不適切なため、安全弁内部に亀裂が生じる場合がある。そのため、そのままの状態で使用を続けると、亀裂が進行し、燃料が漏れるおそれがある。

注   は交換する部品を示す。

改善の内容：全車両、燃料タンク安全弁を新品と交換する。

識別：燃料タンク充填口扉の開口部に白色シールを貼付する。
