フロアマットの使用方法に関する調査結果

(自動車の不具合による事故・火災情報における車両事故に関する調査結果)

平成22年4月

国土交通省自動車交通局

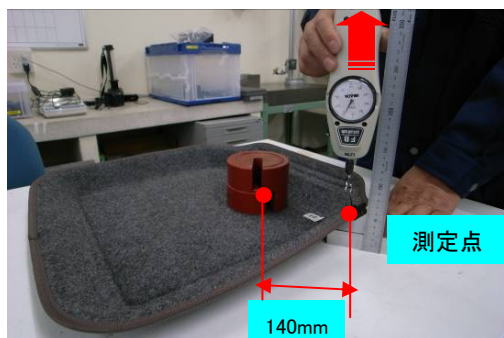
写真3-1 フロアマット剛性測定

- ① 自動車のカーペットを貼り付けた板の上に測定用フロアマットを置き、測定点から 140mm (アクセルペダル中心～ブレーキペダル中心間を想定) 離れたフロアマット上に 5kg の重りを乗せて固定し、フロアマットの端部に垂直方向に力を加えた時にフロアマットが一定量 (20mm) 変形する力をプッシュプルゲージで測定する。(写真 3-1) なお、測定は室内 (気温 24℃) で行った。
- ② PVC 製またはゴム製のフロアマットは温度による依存性があることから、後述する実車再現実験に供するフロアマットを冬の屋外 (気温 1℃) で①と同様に測定した。

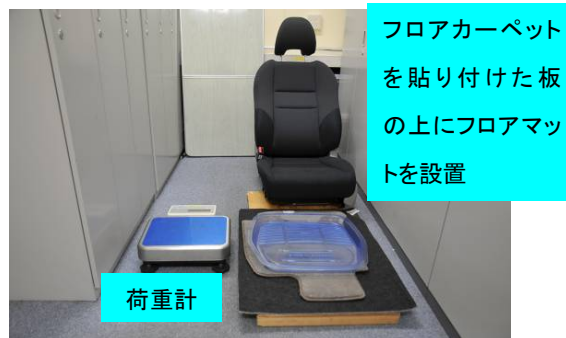
写真3-2 運転席を模擬したレイアウト

フロアマットの使用法に起因する不具合は、自動車の使用中にその位置がずれてアクセルペダルと干渉がするものと考えられるため、フロアマットの動きやすさ (滑りやすさ) を以下の条件で比較測定した。また、運転者席を模擬したレイアウトを使って (写真 3-2)、フロアマットにかかる荷重測定とフロアマットが動きやすい条件を観察した。

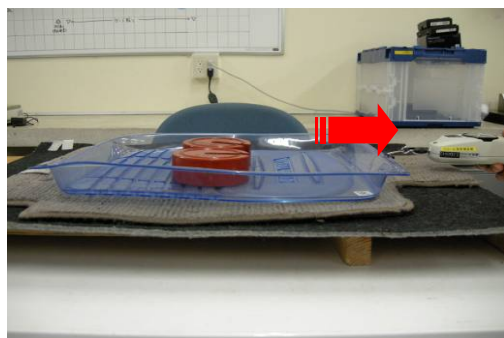
写真3-3 フロアマット滑りやすさ測定

- ① フロアマット二重敷き状態を想定した条件で、水平方向に力を加えてフロアマットが動き出す力をプッシュプルゲージで測定する。(写真 3-3) フロアマットにかかる荷重条件は、無負荷状態と運転者の足が乗っていることを想定した状態 (フロアマット上に 2.5kg と 5.0kg の 2 種類のウェイト負荷) の計 3 条件で測定する。なお、このウェイトの条件は運転者が着座姿勢で足をフロアに乗せた時のマットへの荷重をパネラー 5 人で測定したときに 2.5~5.0 kg であった事から決定した。(写真 3-4)
- ② フロアマット 1 重敷きを想定して、自動車のフロアカーペットを貼り付けた板の上に直接フロアマットを置き、①と同様に測定した。

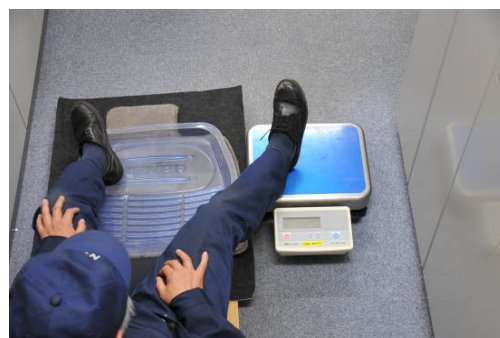
写真3-4 着座時の足が床面に加える重量測定

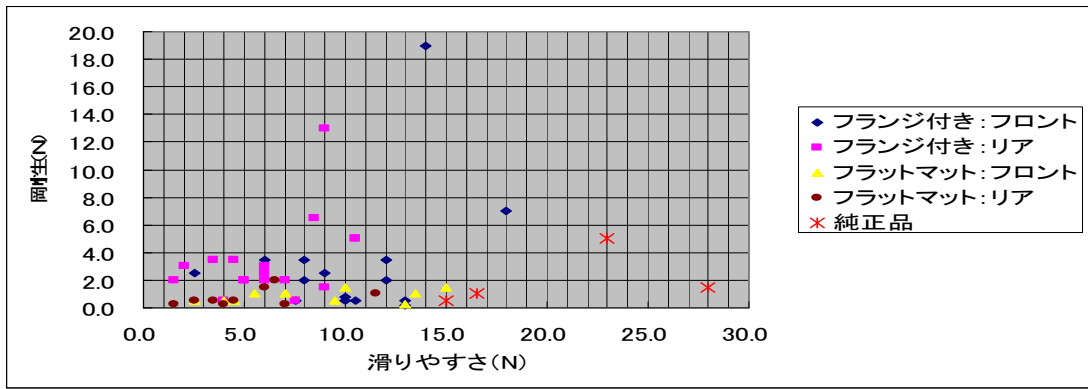
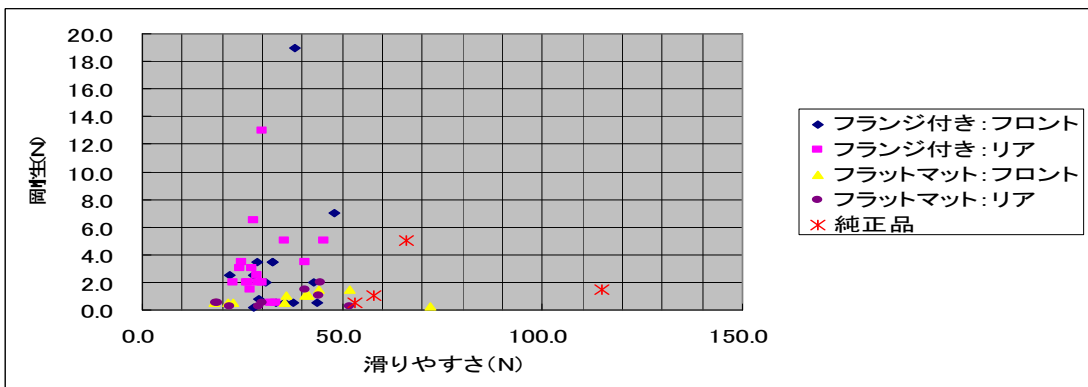
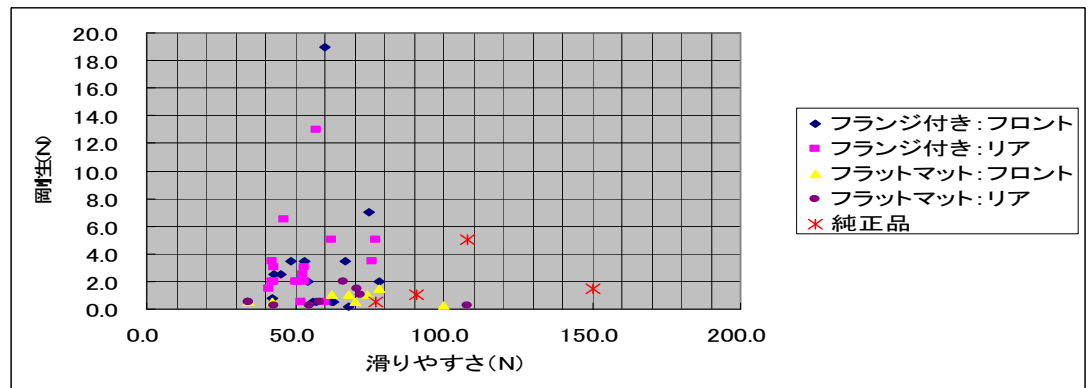
図3-1 剛性-静的滑りやすさ測定結果

- ① 剛性と静的滑りやすさ（二重敷き状態のマットに加わる荷重を3段階に変化）との相関に係る測定結果を図3-1に示す。剛性に係る数値はフラットマットが0.3~2.0N、フランジ付きマットは0.5~19.0Nであった。フラットマットに比べ、フランジ付きマットは剛性の高いものが多いが、剛性のバラツキの大きさ、そして材料の温度依存性により低温時には素材が硬くなり剛性が増すものも存在することが確認できた。（図3-2）
- ② 静的滑りやすさは、無負荷状態で1.5N~18.0N、2.5kg負荷で18.0N~72.0N、5.0kg負荷で34.0N~108.0Nとフロアマット毎でバラツキがみられた。これは、裏面の形状にスパイクが密なほどフロアマットは滑りにくい結果と考えられる。また、純正フロアマットは15.0N~28.0N（無負荷状態）と総じて社外品マットに比べ滑りにくい。これは、測定を行った全ての純正フロアマットの裏面形状に滑りにくい工夫（スパイクの高密度、不織布で加工）がされていた結果である。
- ③ フロアマット1重敷きの滑りやすさは、二重敷きに比べ滑りやすいものと滑りにくいもの両方存在し、顕著な傾向は見られなかった。（図3-3）また、動的滑りやすさは測定結果から静的滑りやすさと大きな違いは見られなかった。（図3-4）

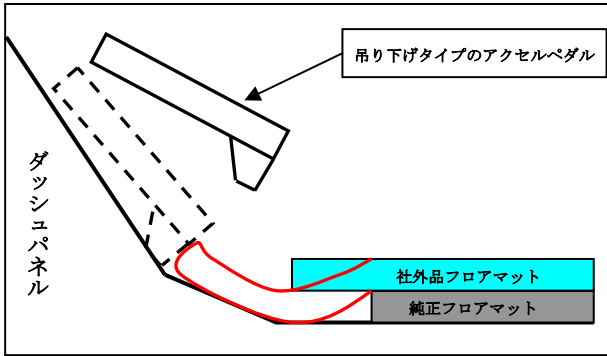
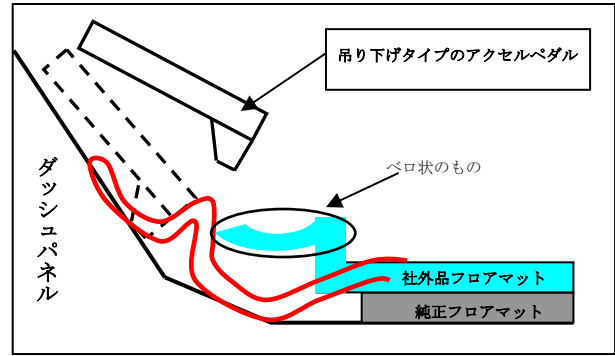
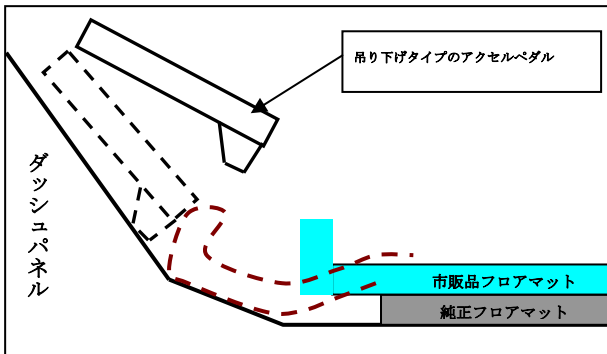
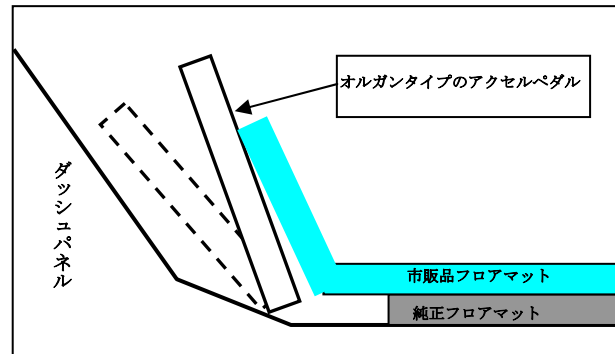
図4-1 フロアマットの先端部干渉または、被さる状態

また、フロアマットによりアクセルペダルが被さる状態の調査では、供試車 A、B 及び C についてフランジ付きでベロ部のあるマットやフラットマットをずらせただけでは被さらないが、無理にアクセルペダルに載せれば被さり再現した。その状態でブレーキペダルを踏んだ時にフロアマットによりアクセルペダルが押されることが確認された。供試車 D はオルガン式アクセルペダルであり、フロアマットが前方にずれるとアクセルペダルにフロアマットが被さる形になり、他の供試車と同じようにアクセルペダルが押されることが確認された。アクセルペダルとフロアマットの干渉状態、アクセルペダルにフロアマットが被さる状態について、図 4-1、写真 4-1 及び写真 4-2 に示す。

フロアマットの不適切な使用方法の状態では、4. 1（フロアマットの不適切な使用方法の状態におけるアクセルペダルの干渉状態調査）の調査から図4-1（フロアマットの先端部干渉または、被さる状態）のように、アクセルペダルが全開に近い状態でフロアマットに干渉して「戻り不良」を起こす状態と、フロアマットがアクセルペダルに被さってブレーキ操作時にフロアマットを押してしまう「同時踏み」を起こす状態による不具合現象が確認された。これは事故情報13件にある状況とも一致している。このため、この二つの状態による現象の再現状況時における自動車の挙動の調査・測定を以下の条件で供試車A～Fを用いて行った。

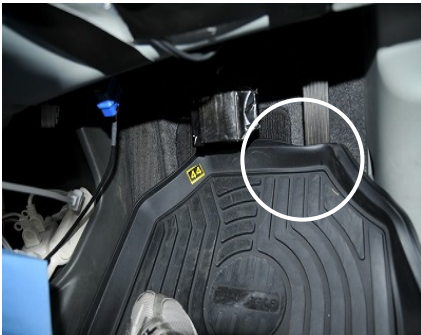
調査の結果を表 4-2 に示す。供試車 A、B 及び C は、アクセルペダルを全開まで踏んだ時にフロアのないダッシュパネル部にペダルが当たる設計となっている。そのため、いずれの車両でもフロアマットの不適切な使用方法の状態、アクセル開度を全開とした場合にはフロアマットに引っかかることが確認された。特に、剛性の高いフロアマットは容易に干渉することが確認された。一方、剛性の低いフロアマットは引っかかるがアクセルペダルの反力が勝り、元の位置に戻ることが確認された。次に、アクセルペダル開度を 50% 程度とした場合には、フロアマットと干渉しないことが確認された。

自動車 A の干渉再現状態
(フランジ付きマット・リア用)
注:外気温 2~3℃時に再現したが
温度が上がると剛性が低下して干
渉は再現しなくなった

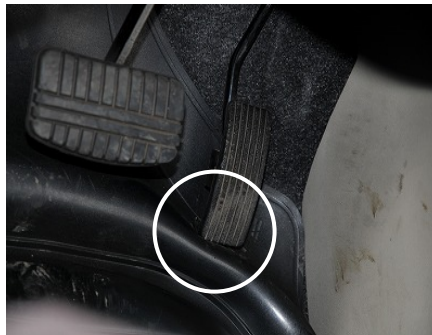
自動車 B の干渉再現状態
(フランジ付きマット・フロント用)

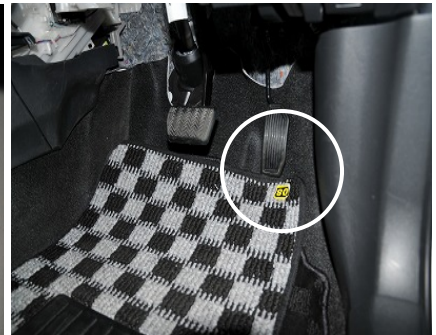
自動車 C の干渉再現状態
(フラットマット・フロント用)

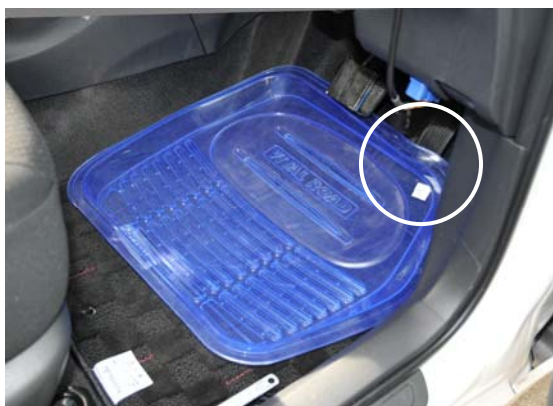
自動車Cのフロアマット被さり再現状態
(フランジ付きマット・リア用：この状態でブレーキを踏むと同時踏みとなる)

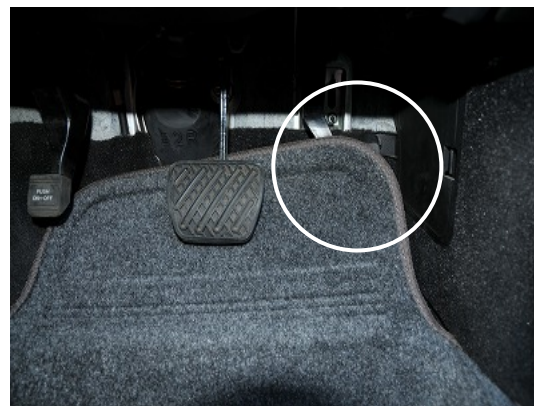
自動車Dのフロアマット被さり再現状態
(フランジ付きマット・フロント用：この状態でブレーキを踏むと同時踏みとなる)

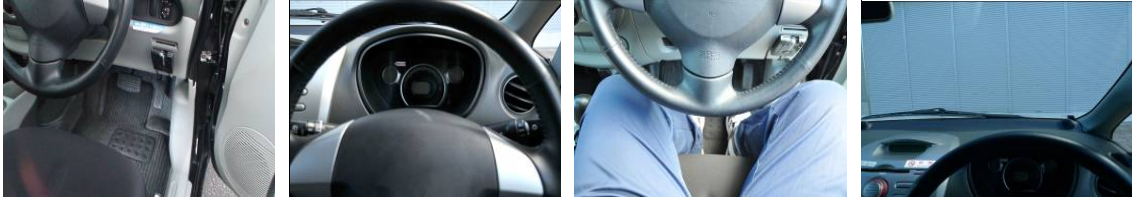
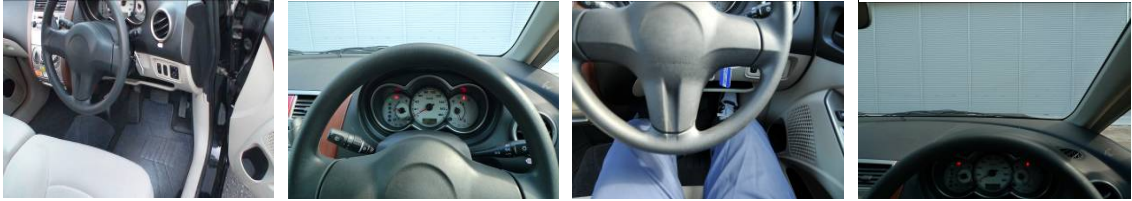
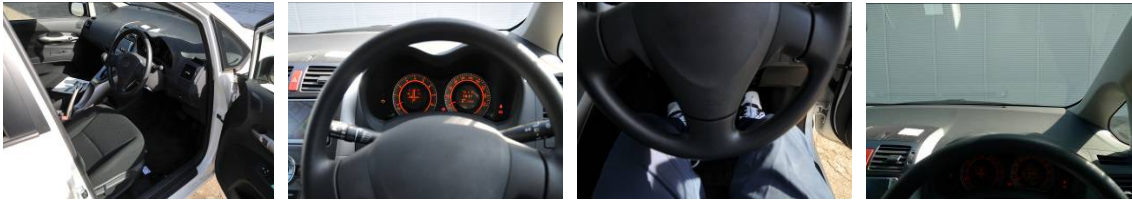
写真4-4 運転者席等から見た視認性撮影結果

○アイポイントカメラからの撮影結果を写真4-4に示す。いずれの自動車も乗り込み時にフロアマットを確認することができるが、着座するとフロアマットを注視してもハンドル及び運転者の足が障害となってすぐにフロアマットを確認することは困難であった。

フロアマットは乗車前に目視によりずれを確認できるが、運転中等、着座姿勢ではフロアマットの状態を目視で確認するのは困難であることが確認された。フロアマットのずれは乗車前に確認することが重要である。

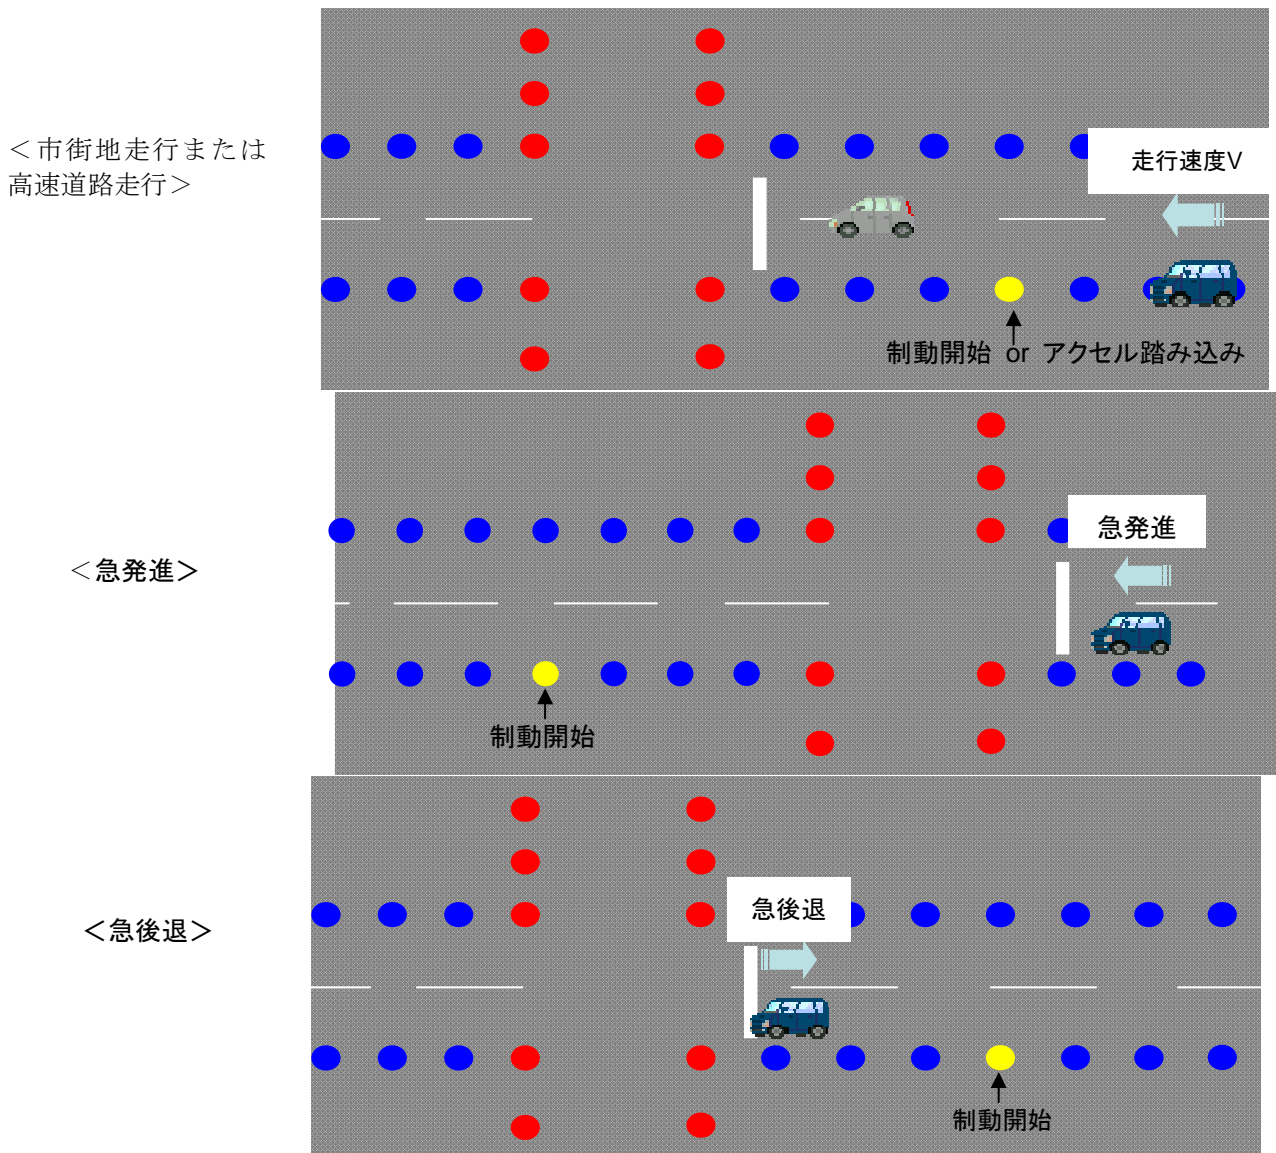
図4-2 走行条件模式図

- 市街地走行から交差点停止：市街地で信号器を見て停止する状況を想定して、速度 40km/h で走行し、ブレーキを操作して停止する。
- 高速道路走行からの急制動：高速道路もしくは、郊外走行で急制動が必要な走行シーンを想定して、速度 80 km/h で走行。
- 市街地（高速道路）での追い越しからの急制動：走行中の追い抜き時、または、上り坂でアクセルを踏み込む場合を想定した条件。速度 40km/h (80km/h) で走行時にアクセルペダルを全開に踏んだ後、急制動を行う。
- 停止時からの発進（後退）：駐車場からの発進（後退）後、一旦停止してからの発進等でアクセルを全開に踏み込んだ場合を想定。

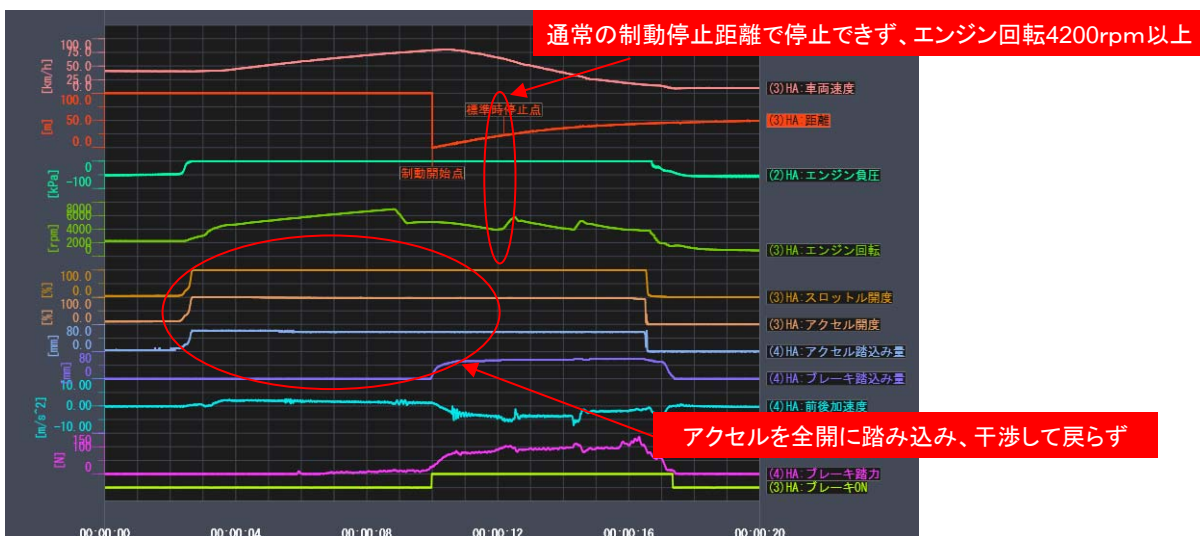
図4-3 供試車 A 測定データ(表4-5中※1)

①供試車 A の評価結果を表 4-5 に示す。剛性の高いフロアマットでアクセル・ブレーキの同時踏み、及びアクセルペダルの干渉が再現された。また、アクセルペダルがフロアマットと干渉した事象の測定データの例を図 4-3 に示す。アクセルペダルを全開に踏み込んだ後、アクセルペダルから足を離してもペダルが戻らずスロットルが開かれたままとなり、通常の制動を行えば停止できる距離であっても停止できず、エンジン回転数が 4200rpm 以上となっているため、運転者が非常に慌てるとの評価が得られた。

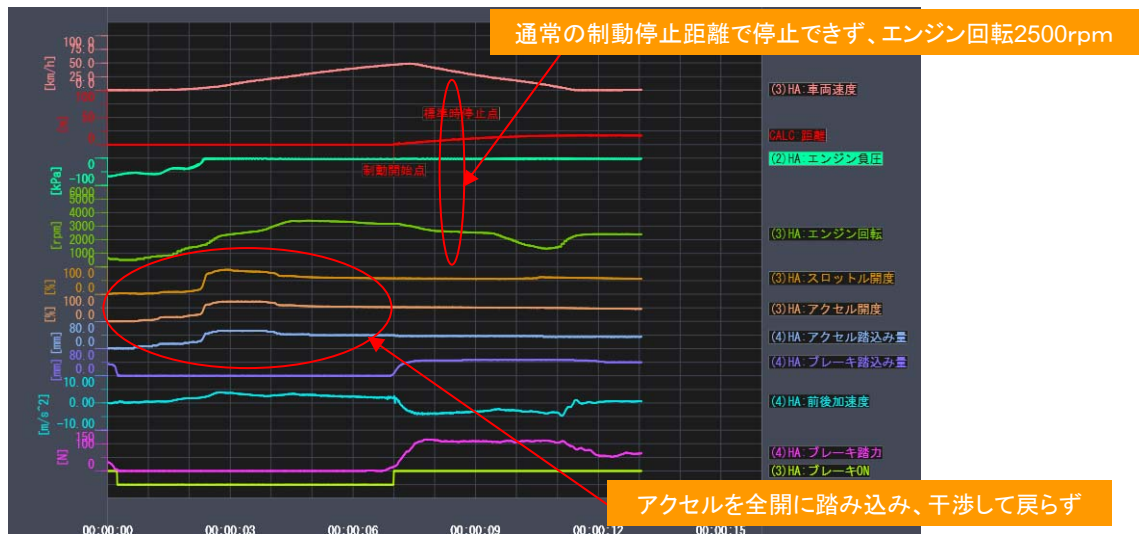
図4-4 供試車 B 測定データ(表4-6中※2)

②供試車 B の評価結果を表 4-6 に示す。剛性の高いフロアマットでアクセルペダルの干渉が再現された。また、アクセルペダルがフロアマットと干渉した事象の測定データの例を図 4-4 に示す。アクセルペダルを全開に踏み込んだ後、アクセルペダルから足を離してもペダルが戻らずスロットルが開かれたままとなって車両が発進し、通常の制動を行えば停止できる距離であっても停止できず、エンジン回転数が 2500rpm 以上となっているため、運転者が慌てるとの評価が得られた。

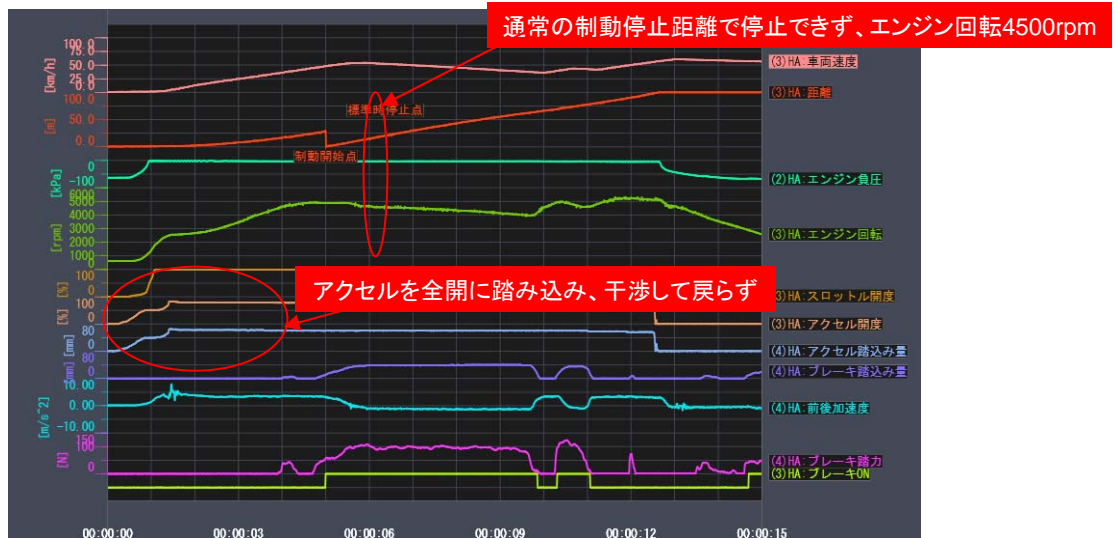
図4-5 供試車 C 測定データ(表4-7中※3)

③供試車 C の評価結果を表 4-7 に示す。供試車 A、B と同様にフロアマットが干渉すると通常の制動では減速または停止できず、制動停止距離が伸びることが確認された。また、アクセルペダルがフロアマットと干渉した事象の測定データの例を図 4-5 に示す。アクセルペダルを全開に踏み込んだ後、アクセルペダルから足を離してもペダルが戻らずスロットルが開かれたままとなって車両が発進し、通常の制動を行えば停止できる距離であっても停止できず、エンジン回転数が 4500rpm となっているため、運転者が非常に慌てるとの評価が得られた。

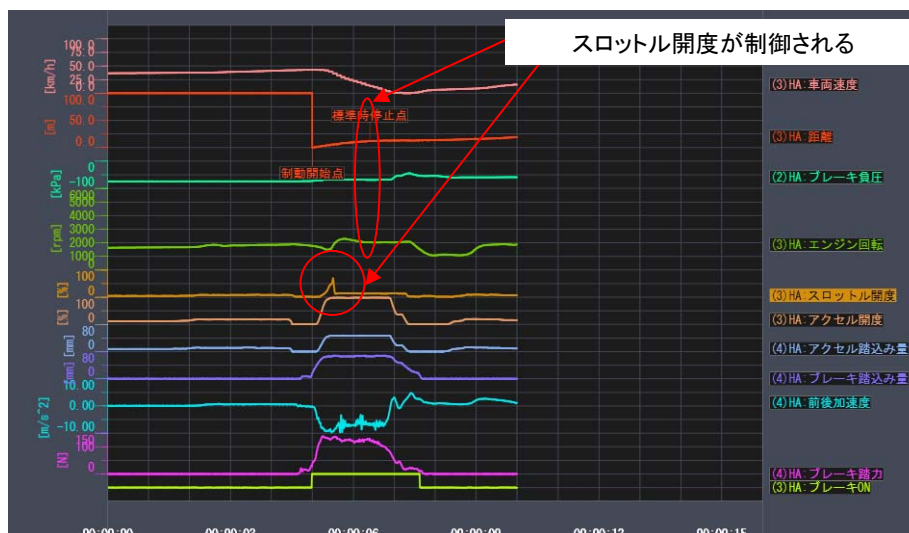
図4-6 供試車 D 測定データ(表4-8中※4)

④供試車 D の評価結果を表 4-8 に示す。供試車 D はブレーキ・オーバーライド・システム（以下 BOS という。）を備えており、アクセル・ブレーキ同時踏みが起こってアクセル開度が上がってもスロットル開度が制御されているのが測定データからわかる。（図 4-6）このため供試車 A~C とは異なり通常の制動を行えば停止することが可能である。但し、低速走行では制動力と駆動力の差が小さく、ブレーキが利きにくい状況になることも確認された。

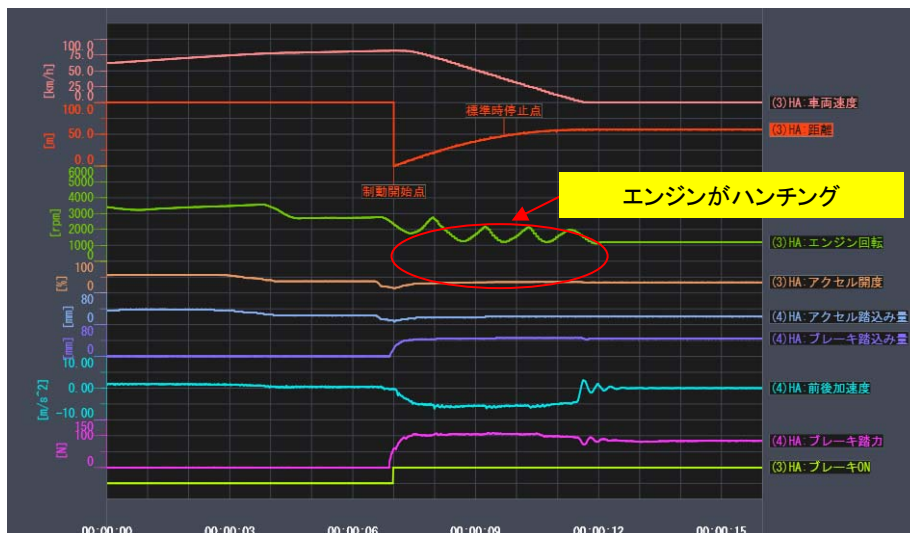
図4-7 供試車 E 測定データ(表4-9中※5)

⑤供試車 E の評価結果を表 4-9 に示す。また、同時踏みの事象の測定データを図 4-7 に示す。供試車 E はハイブリッド車でブレーキ用倍力装置の油圧源をモーターで駆動する方式であるのでアクセル・ブレーキ同時踏みが発生した場合、エンジンのハンチングが確認され、通常の制動では制動距離が伸びるものの、ブレーキペダルをやや強めに踏むことで供試車 D、F と同様に比較的短い距離で停止することが可能であった。

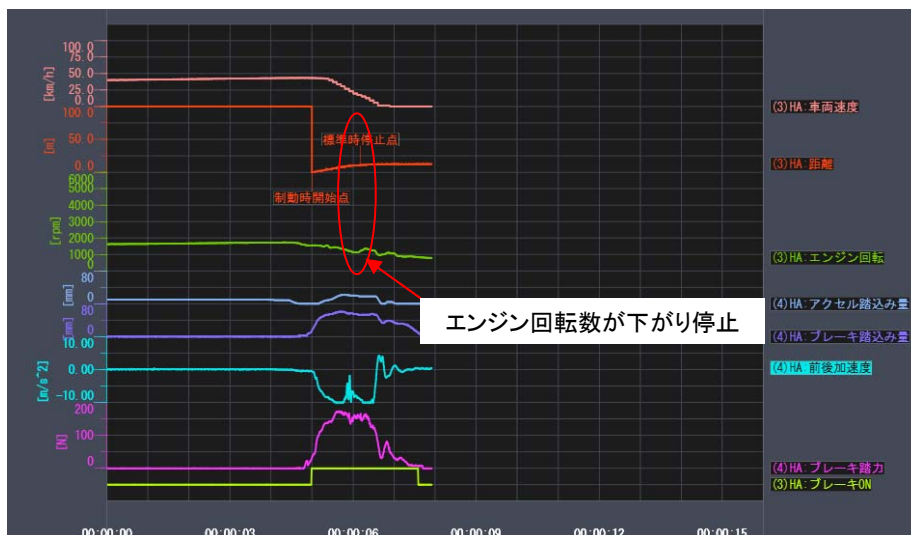
図4-8 供試車F測定データ(表4-10中※6)

⑥供試車Fの評価結果を表4-10に示す。供試車Dと同じく、BOSを備えている供試車Fでは、アクセル・ブレーキ同時踏みが起こり、アクセルペダルが踏み込まれていても、制動優先の仕様となっており通常の制動を行えば安全に停止できることが確認できた(図4-8)。
