改善箇所説明図

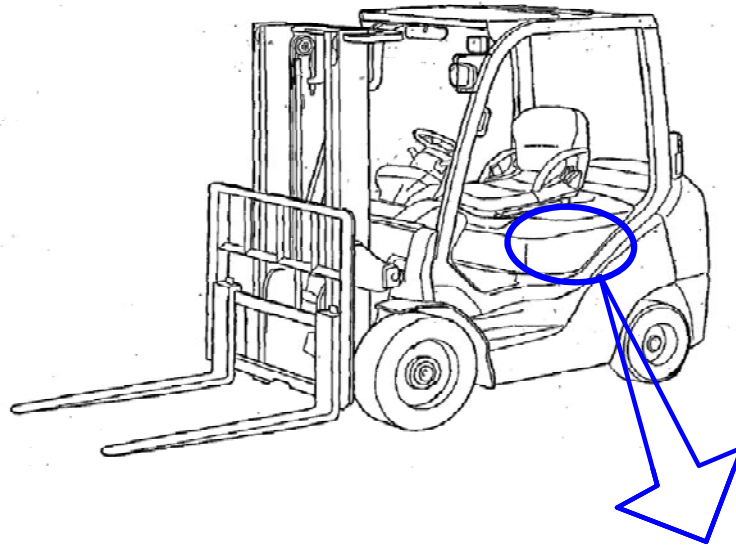
注：□ は追加もしくは交換する部品を示す。

全車両、バッテリーハーネスを対策品に交換するとともに、取り回しを変更する。

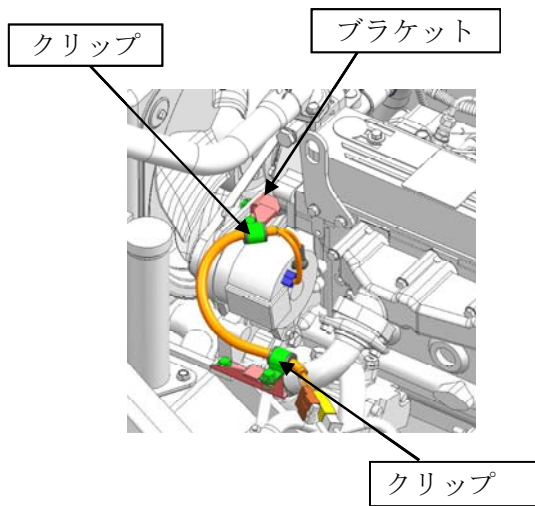
<改善後>

オルタネータに接続されているバッテリーハーネスにおいて、当該ハーネスの端子接続部を曲げて組み付けたものがある。そのため、そのままの状態で使用を続けると、振動により端子接続部が折損し、バッテリーが充電されなくなり、最悪の場合、原動機が停止し、再始動できなくなるおそれがある。

バッテリーハーネスの取り回しに変更されていることで識別可能。
