## 改善箇所説明図

### 保安基準不適合発生箇所

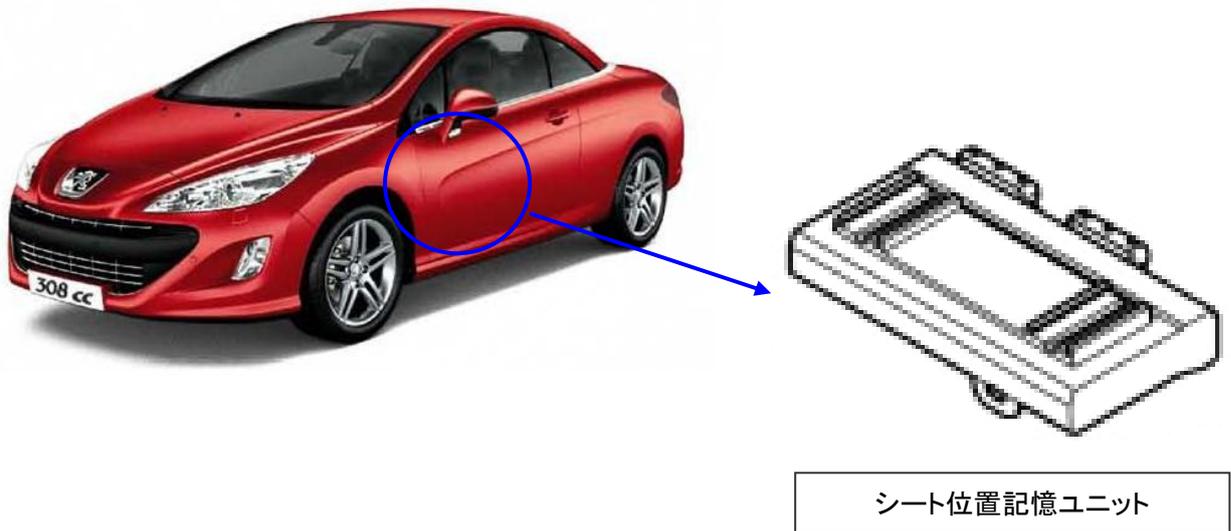
シート位置記憶ユニットのプログラムが不適切なため、シートバック位置の検出センサー故障時にシートバック位置が正しく検出されず、この状態でシートバックを調整すると、シートバックが操作者の意図と異なった方向に作動して、元の位置に戻せなくなる場合があります、安全に着席できないおそれがある。

注：  内は改善対象部品を示す。

全車両、プログラムを改善したシート位置記憶ユニットと交換する。

作業終了後、シート位置記憶ユニットに、黄ペイントでマーキングを行う。
