豪雨による被災状況

一般県道 雨畑大島線は、山梨県南巨摩郡早川町内に位置する道路で、同町雨畑地区にとって唯一の生活道路となっています。

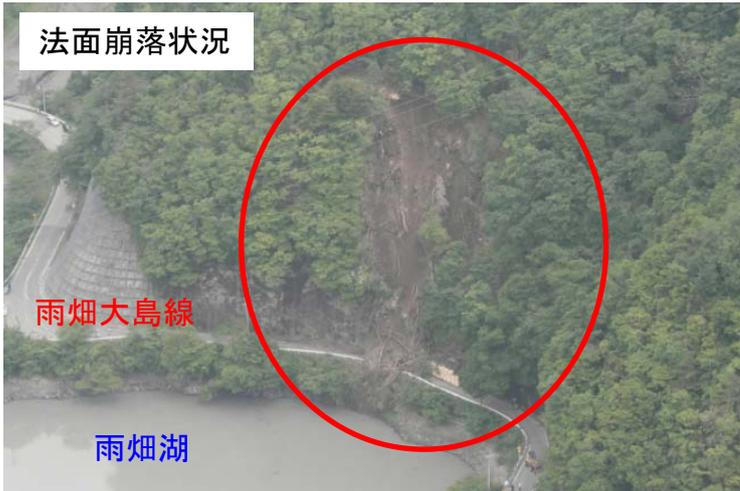
法面崩落状況

5月23日から24日の豪雨によって、翌25日に雨畑ダム湖畔沿いの道路法面が崩落(幅約30m、高さ約50m)し、それに伴って全面通行止めになったことから、雨畑地区住民 83戸・160人が孤立する事態が発生しました。

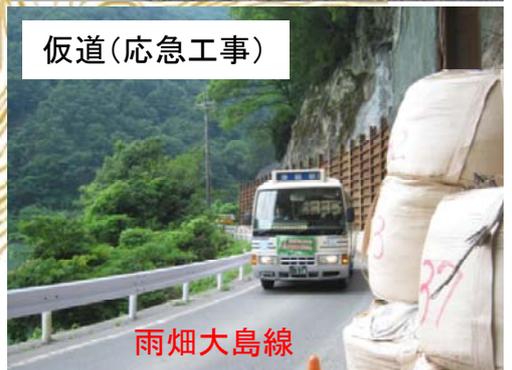
仮道(応急工事)

このため、山梨県では、5月26日から早川町等と連携して孤立解消を図る措置を講じるとともに、応急工事を実施し、5月31日に仮道(片側通行)を確保しました。

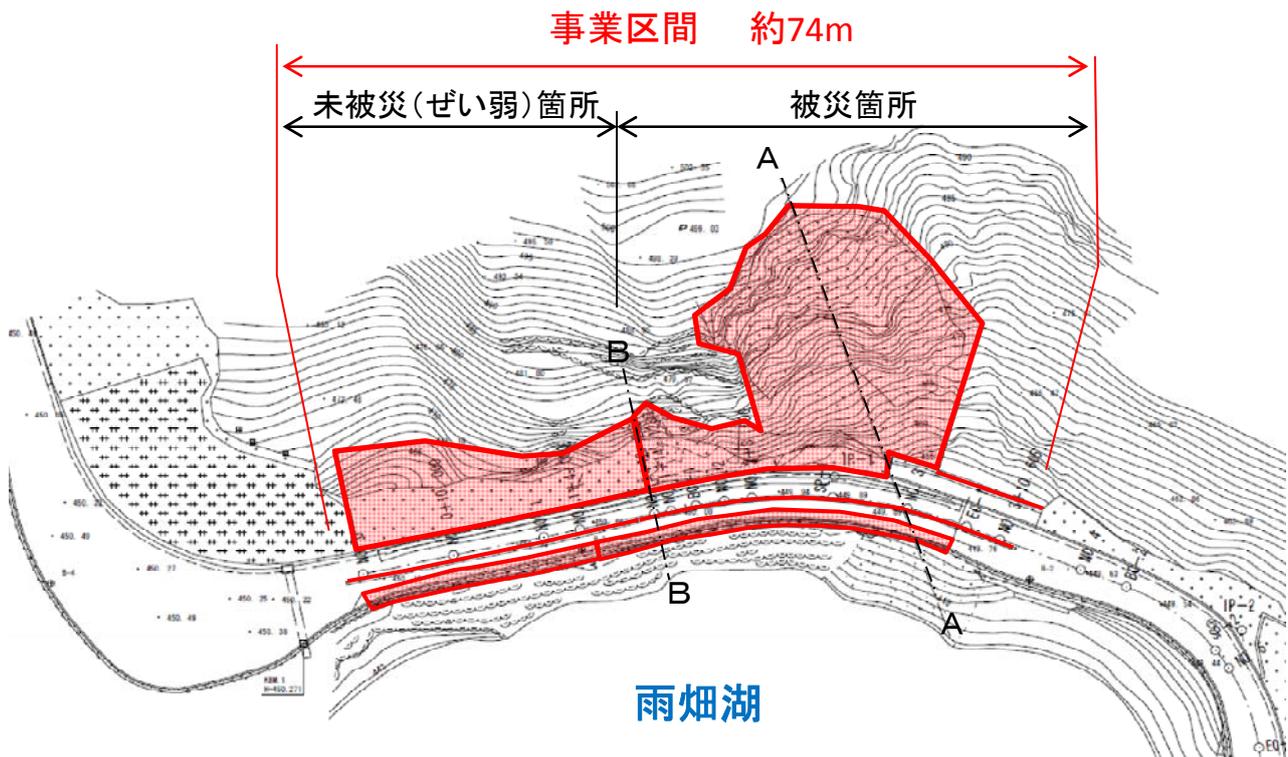
【平面図】

崩落が発生した箇所において、吹付法砕工と鉄筋挿入工等により道路法面を補強し、再度災害を防止します。
