深層崩壊に起因する土砂災害の事例

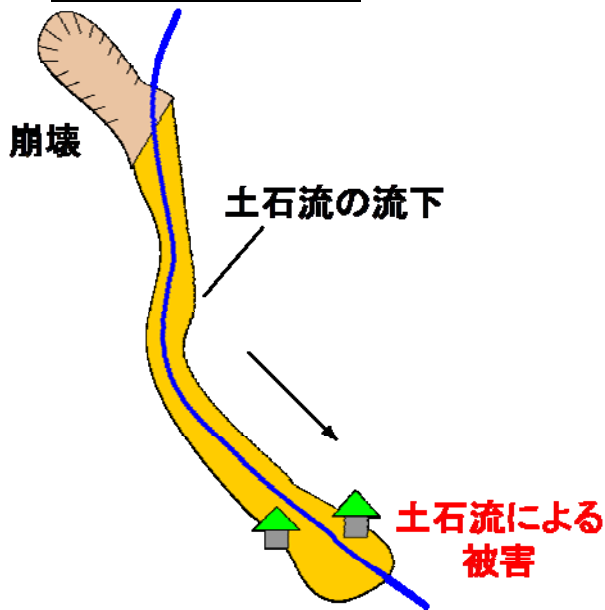
土石流の流下

【土石流発生事例】

- ・鰐塚山山系の土石流(H17.9)
- ・水俣市土石流(H15.7)
- ・針原地区土石流(H9.7)

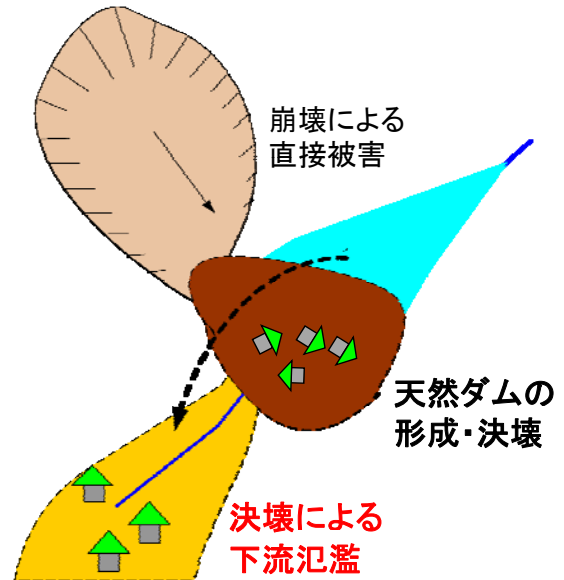
直接被害、天然ダムの決壊

【天然ダム形成事例】

- ・モーラコット台風による小林村の天然ダム(H21.8)
- ・平成17年台風14号による耳川の天然ダム(H17.9)

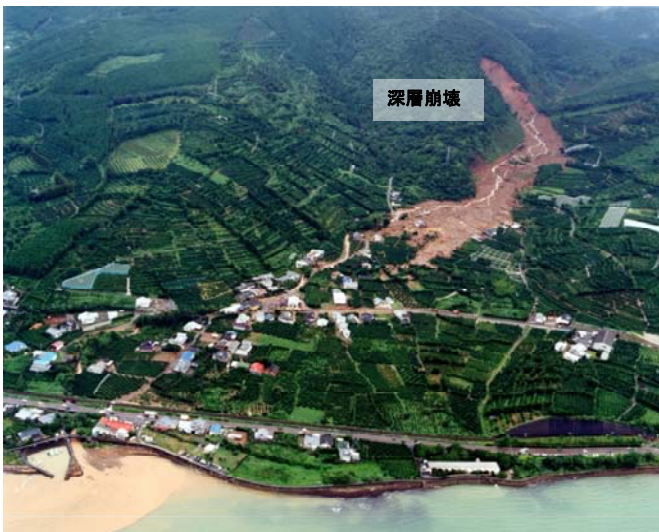
針原川土石流災害

- 【日時】 平成9年7月10日 午前0時45分頃
- 【場所】 鹿児島県出水市境町針原地区
- 【規模】 約15万m<sup>3</sup>
- 【被害】 死者21名、負傷者13名、全壊家屋29棟
- 【雨量】 連続雨量400.5mm

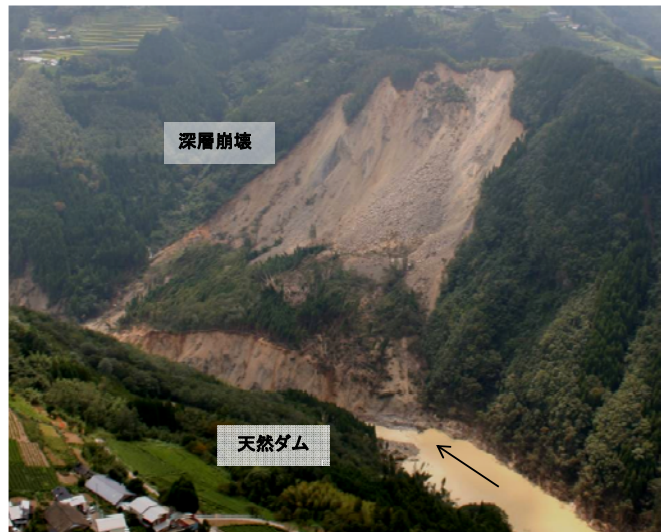
耳川天然ダム災害

- 【日時】 平成17年9月6日 午後9時30分頃
- 【場所】 宮崎県東臼杵郡美郷町野々尾(旧西郷村)
- 【規模】 約300万m<sup>3</sup>
- 【被害】 人的被害なし
- 【雨量】 連続雨量約1300mm
