7月梅雨前線豪雨 気象概況

7月梅雨前線豪雨による被害状況

河川等災害関連事業の概要

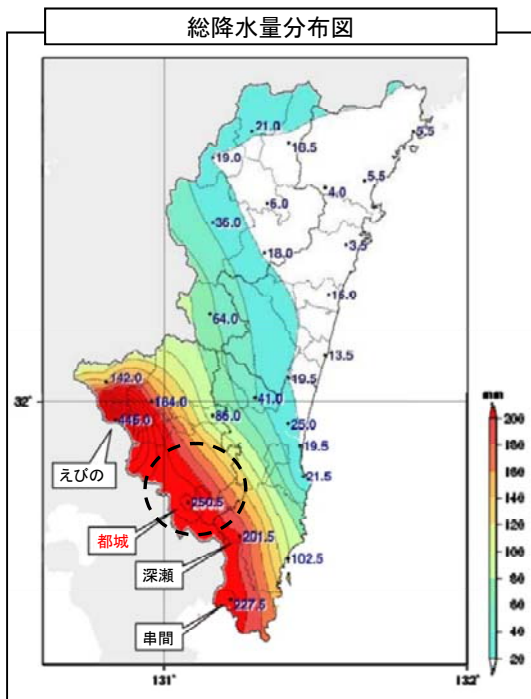
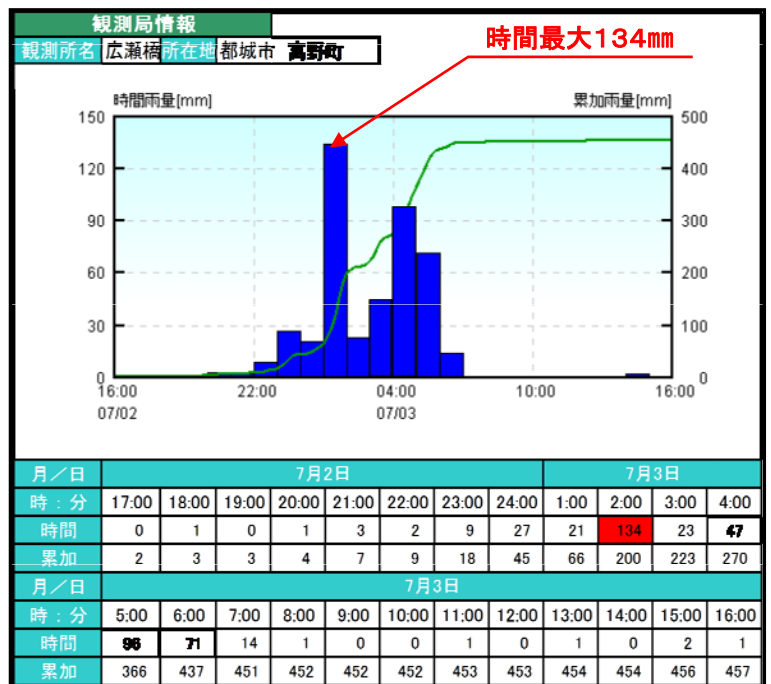
降雨状況

梅雨前線豪雨により、7月3日に134mmの時間雨量を記録。

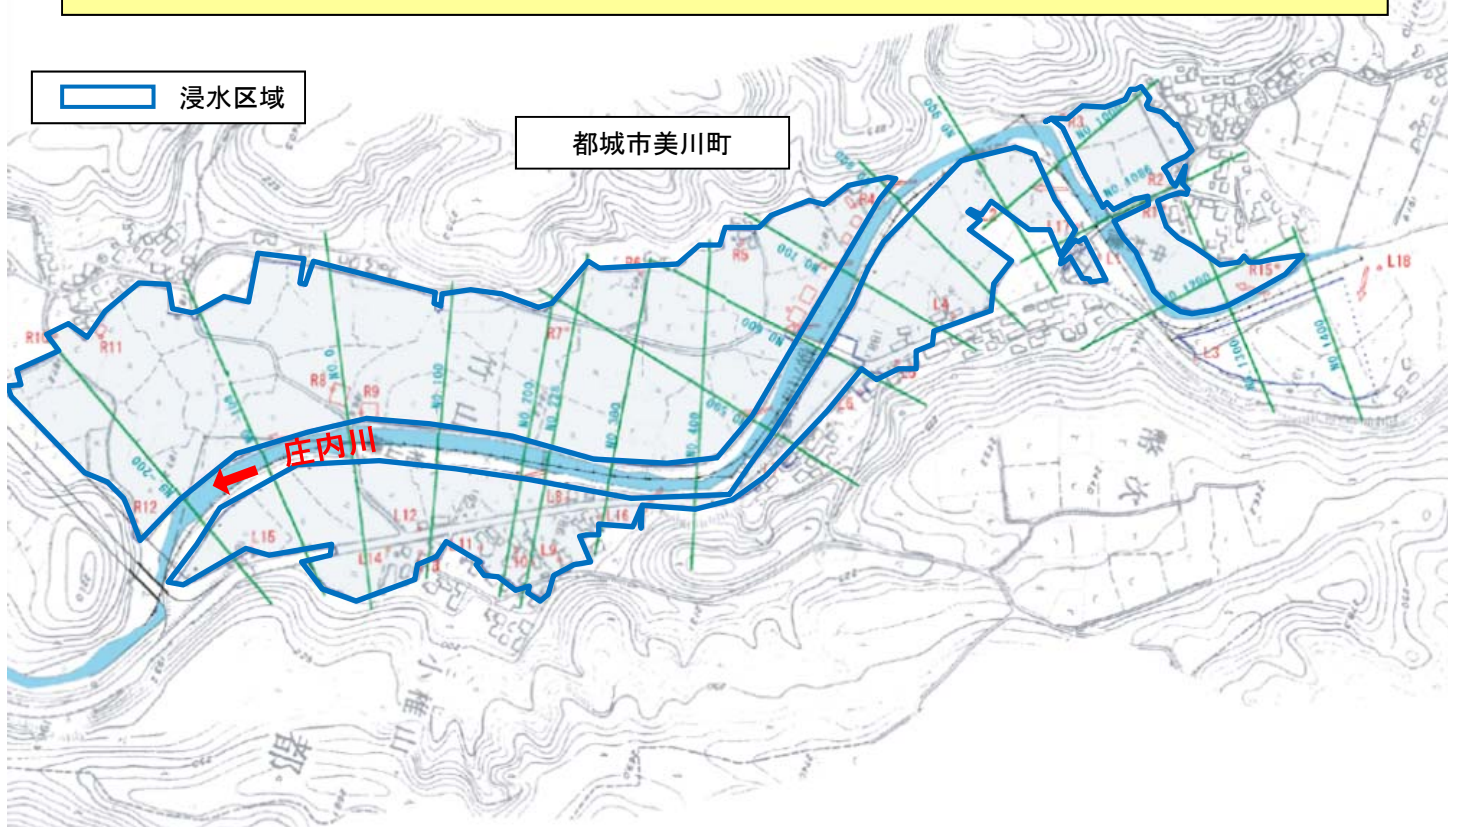
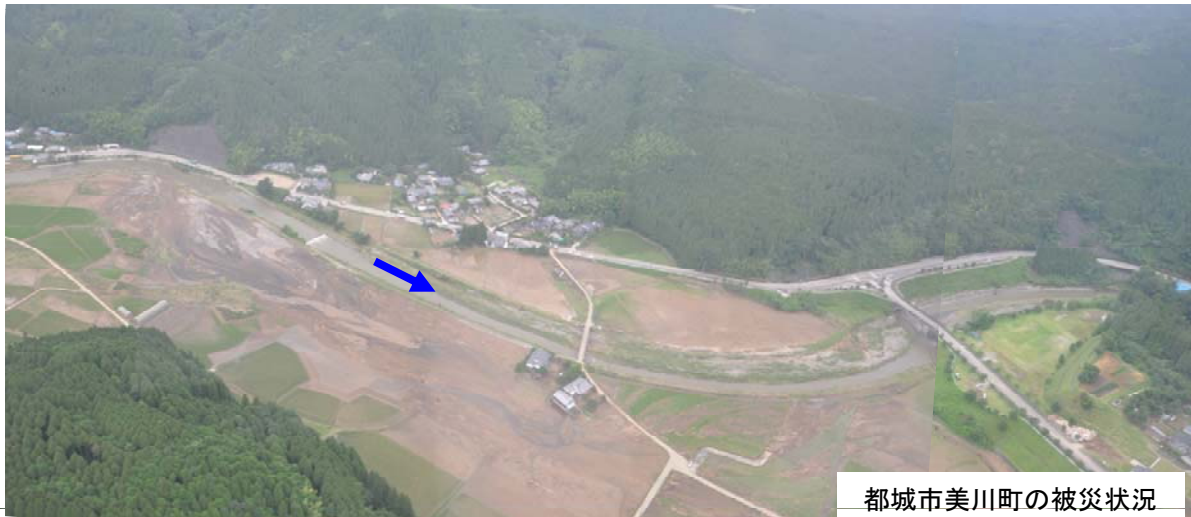
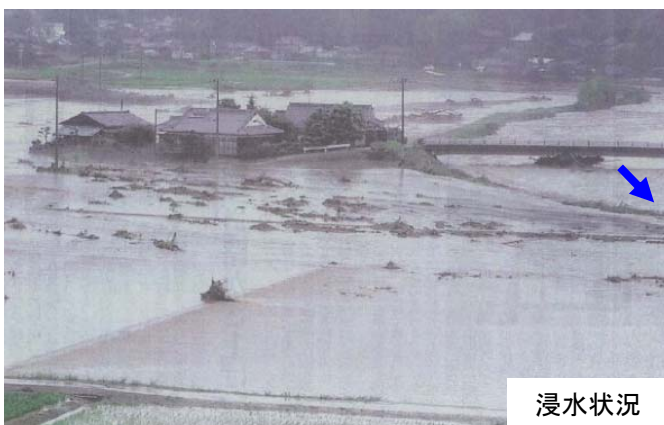
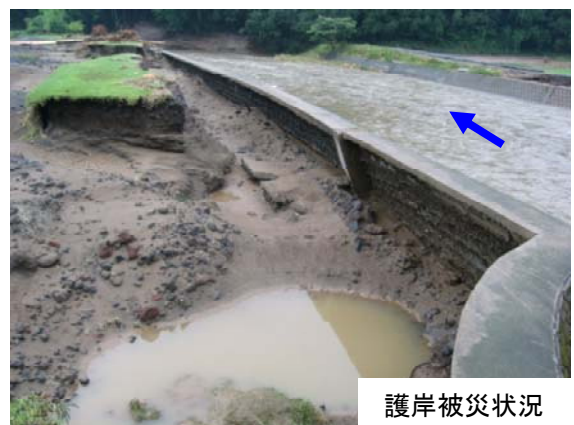
7月3日に134mmの時間雨量があった影響で、一級河川大淀川水系庄内川が溢水氾濫し、特に被害の大きい都城市美川町では39戸の浸水被害が発生した。

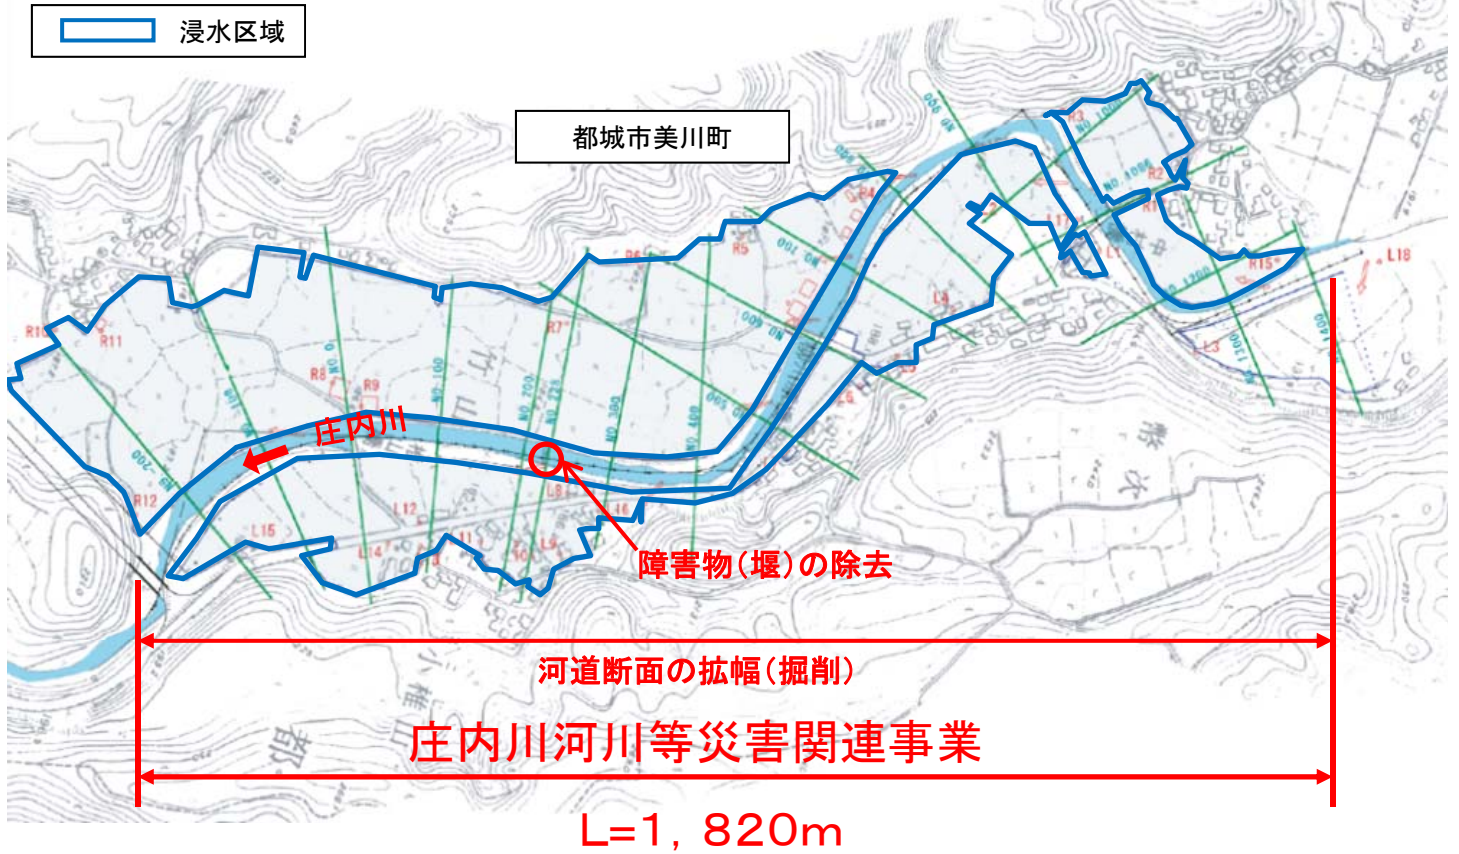
平面図

河川等災害関連事業により庄内川の河道断面の拡幅、障害物(堰)の除去等を実施。
