改善箇所説明図

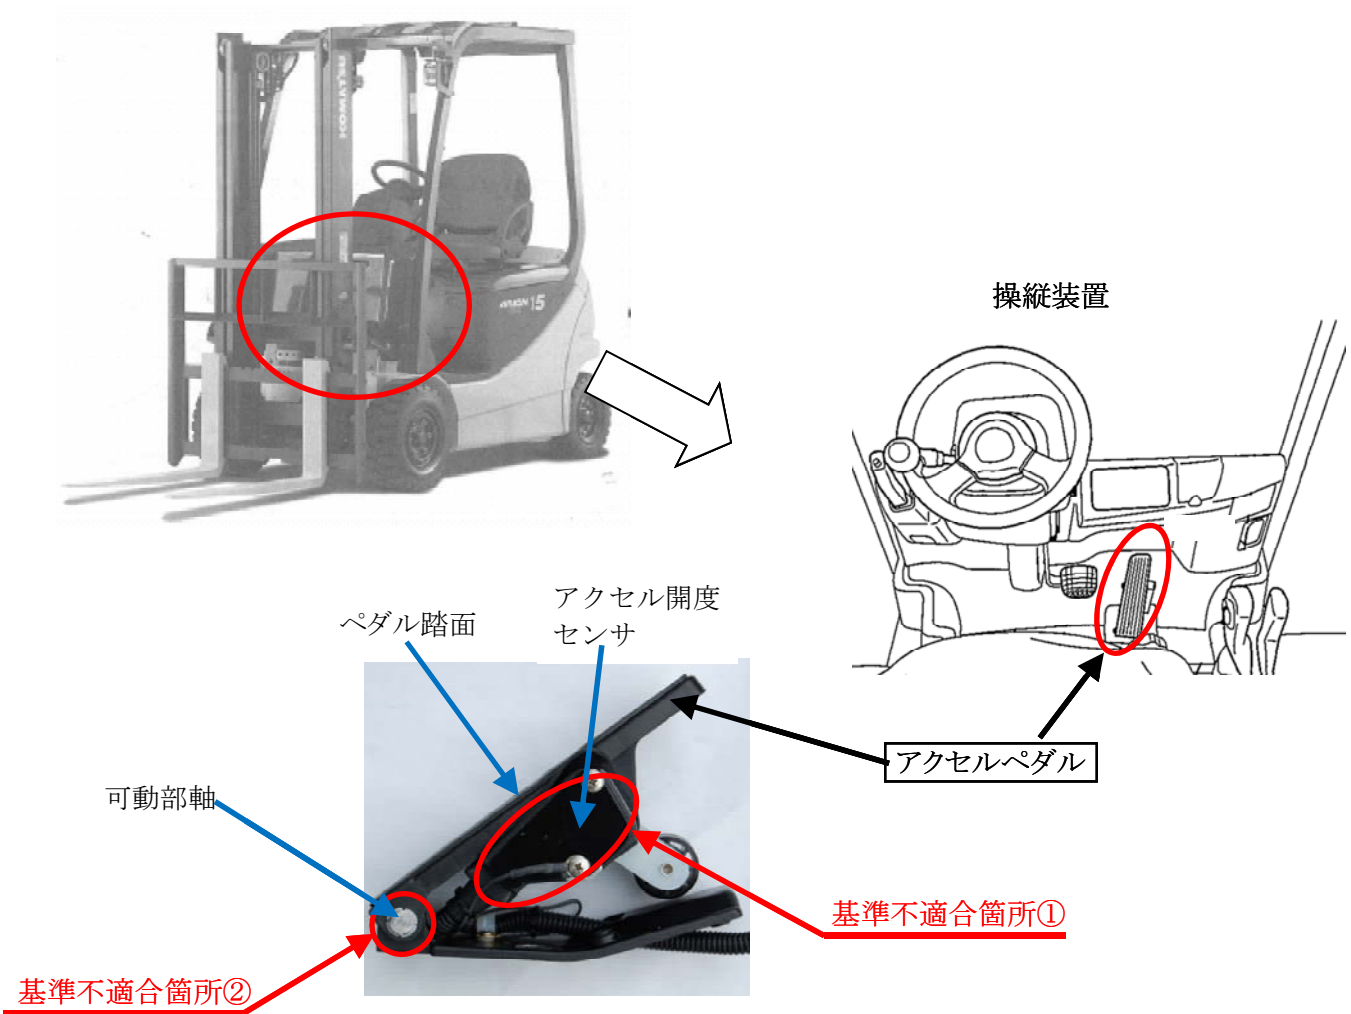
注: は、交換部品を示す。

- ①アクセルペダルに備えられているアクセル開度センサにおいて、静電気が帯電し、センサ内部回路が誤作動することがある。そのため、アクセルペダルを操作していない状態で切り替えレバーを前進又は後進に入れると、車両が急発進するおそれがある。
- ②アクセルペダルにおいて、可動部軸が錆びてアクセルペダルが戻りにくくなる場合がある。そのため、最悪の場合、アクセルペダルが固着し、当該ペダルを離しても車両が減速しないおそれがある。

全車両、アクセルペダルを対策品に交換する。

アクセルペダルに青色シールを貼り付ける。

青色シールの貼り付け位置
