のざわがわ      すかわ  
**二級河川 野沢川及び須川の浸水被害対策に着手！**

～河川等災害関連事業(関連事業)を採択～

平成22年9月8日～9日の台風第9号によって溢水氾濫し、家屋浸水等の甚大な被害が発生した二級河川鮎沢川水系野沢川及び須川において、河川等災害関連事業(3事業)を採択しました。

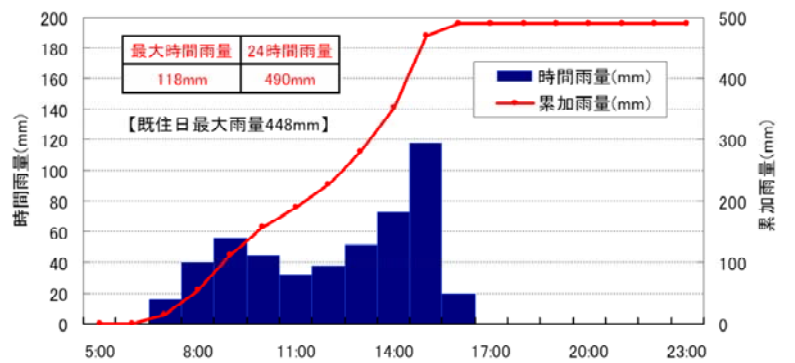
平成22年9月洪水における小山観測所の時間雨量

台風第9号により、時間雨量118mm、24時間雨量490mmを記録。

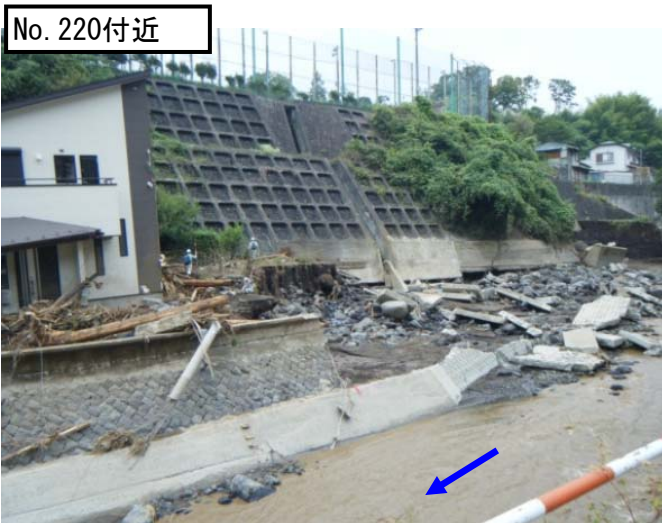
9月8日に静岡県を通過した台風第9号の豪雨により、二級河川野沢川が溢水氾濫し、護岸が倒壊するとともに、家屋等の浸水被害39戸、道路冠水0.6kmなど甚大な被害が発生。

洪水により護岸が倒壊

災害関連事業により、被災した護岸の復旧や堆積土の撤去と合わせ、流下能力が不足している箇所において河道断面の拡大を実施するとともに、落差工・帯工を新設することにより河床の安定を図る。

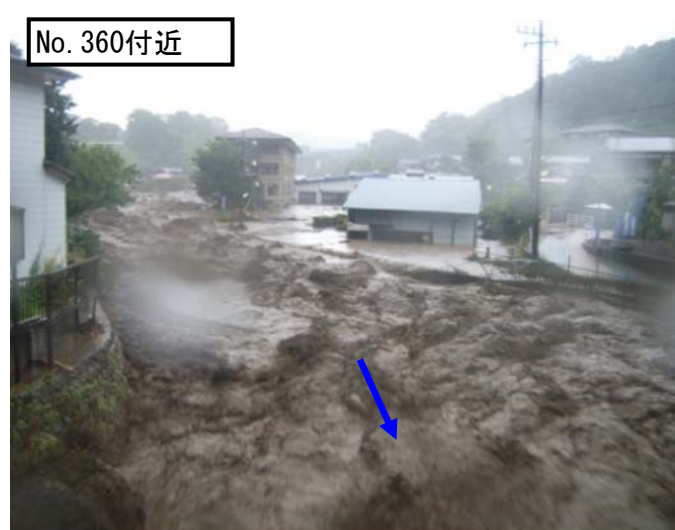
溢水の状況

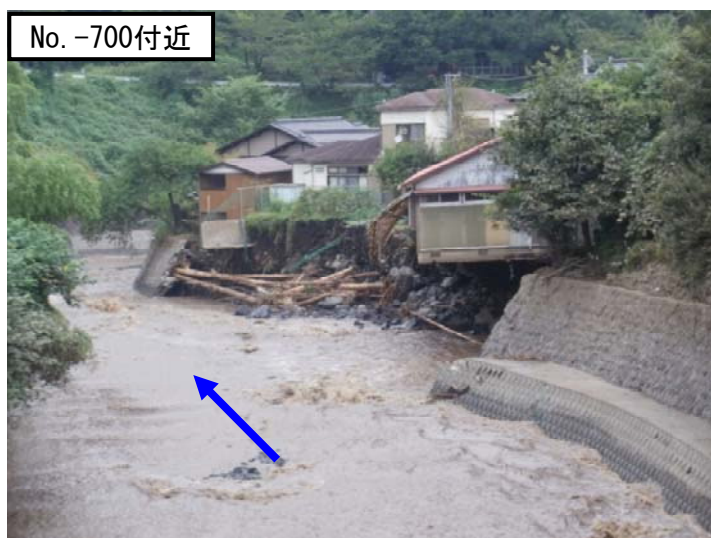
9月8日に静岡県を通過した台風第9号の豪雨により、須川の下流部では落差工直下において護岸が倒壊し、人家1戸が全壊するとともに、中・上流部では溢水によって護岸が倒壊し、隣接する町道等に被害が生じた。

落差工下流における護岸倒壊

災害関連事業により、被災した護岸の復旧と合わせて、護岸の被災原因となった落差工を是正するとともに、流下能力が不足している箇所において河道断面の拡大等を実施する。

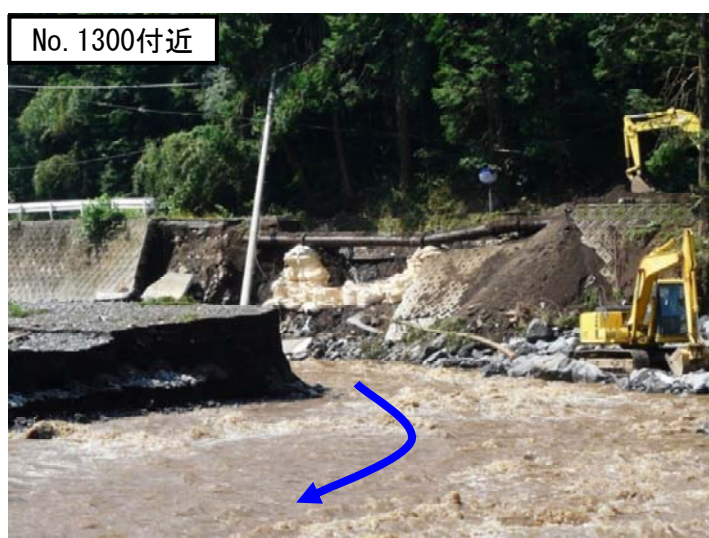
護岸が倒壊し、隣接する町道も崩落
