## 改善箇所説明図②

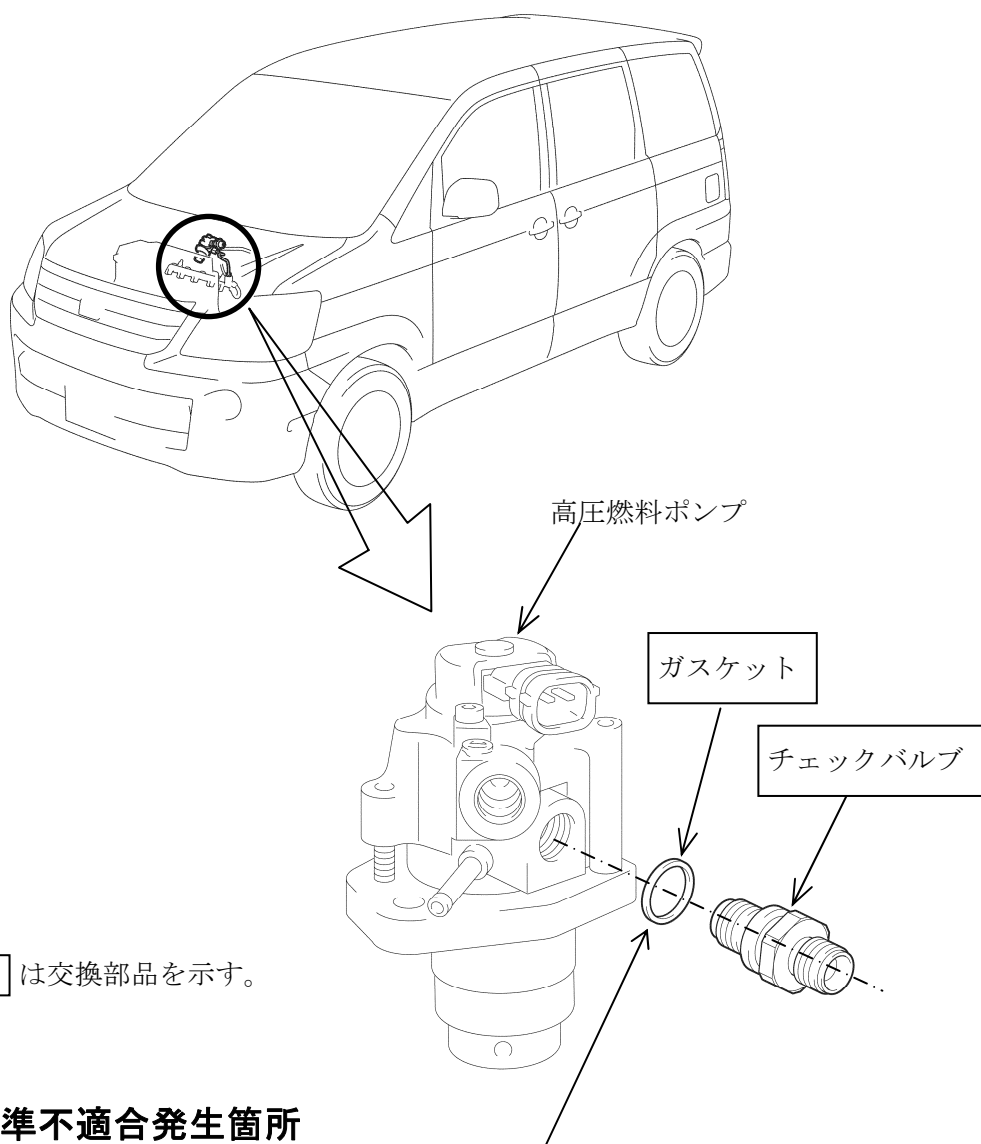
エンジンの高圧燃料ポンプにおいて、チェックバルブ（逆止弁）締結部ガスケットのばらつきによるシール性評価が不足していたため、長期間使用するとガスケットの応力緩和によりチェックバルブ締結力が低下するものがある。そのため、そのまま使用を続けると、締結ねじ部を伝って燃料が漏れるおそれがある。

全車両、チェックバルブとガスケットを対策品に交換する。

改善済車両には、下記位置に黄色ペイントを塗布する。

ア、ヴォクシー、ガッパ、ナビア、プレミオ、アリオン、カティア、オーパ、ビスタ、ビスタアルデオ：  
エンジンルーム内の右サスペンションタワー前面

RAV4L、RAV4J：エンジンルーム内のネームプレートに向かって右上部
