## 改善箇所説明図

### 基準不適合発生箇所

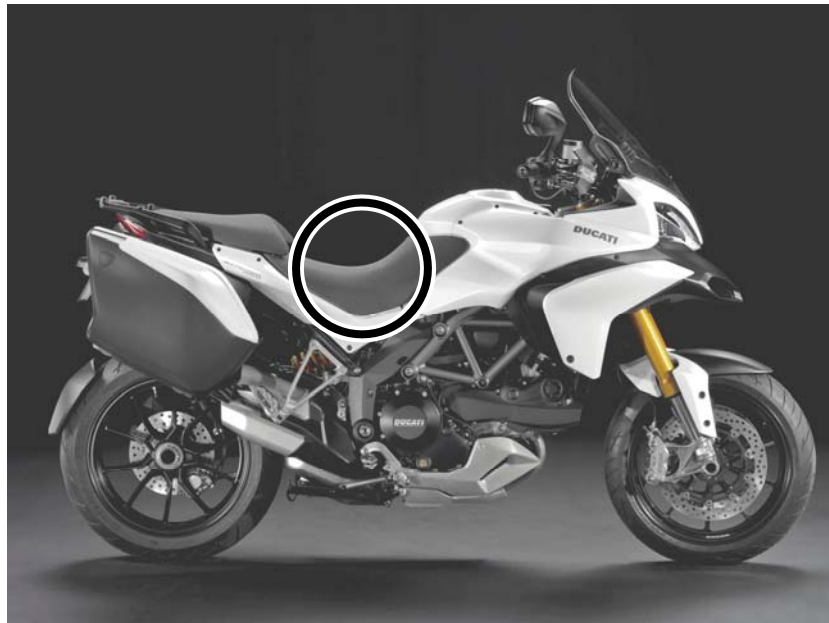
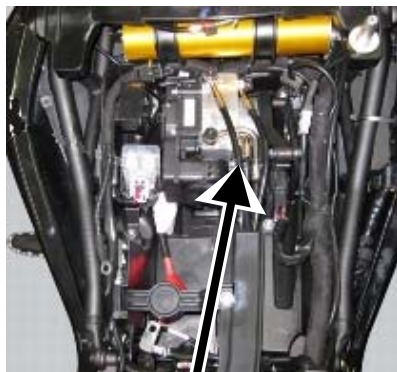
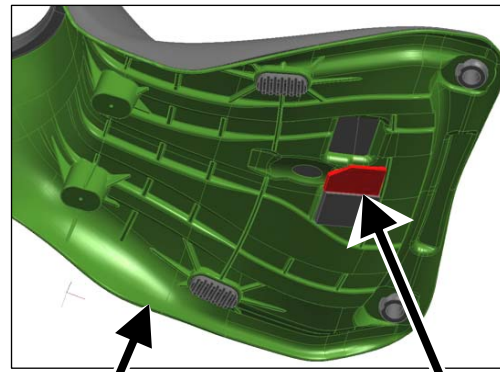
ブレーキホース

ライダーシート

ラバーパッド

注：  は追加する部品を示す

ライダーシート下部にあるブレーキホースにおいて、当該シート裏面とブレーキホースの隙間が少ないため、走行振動等により当該シート裏面とブレーキホースが接触する可能性がある。そのため、そのまま使用を続けると、ブレーキホースが損傷するおそれがある。

全車両、ライダーシート裏面にラバーパッドを追加する。ブレーキホースに損傷が認められる場合は、ブレーキホースを交換する。
