改善箇所説明図

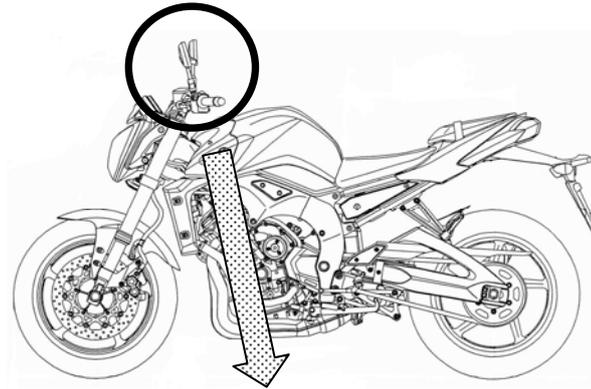
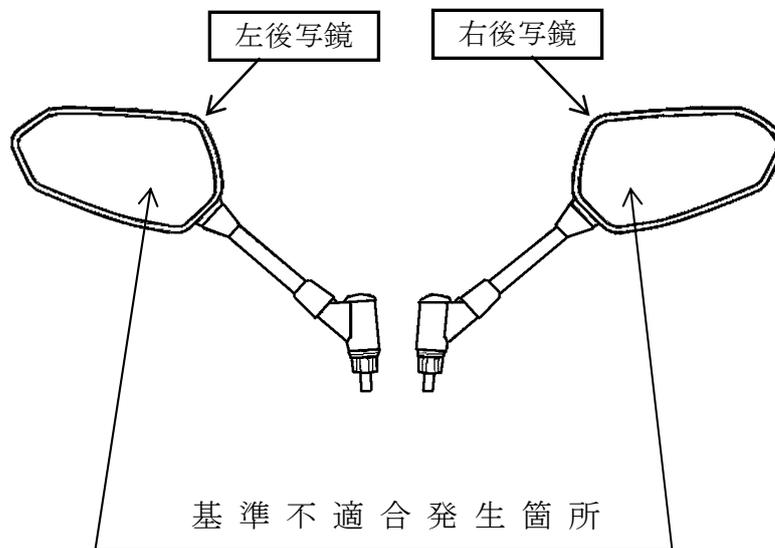
後写鏡において、製造工程で使用する治具の寸法に余裕がないため、反射鏡をカットした後の研磨のバラツキにより、当該反射鏡の寸法が小さいものがある。そのため、道路運送車両の保安基準に適合しないおそれがある。

注： は交換部品を示す。

改善の内容：全車両、左右の後写鏡を良品と交換する。

識別：サイドスタンド取付部付近に白ペイントを塗布する。
