# 改善箇所説明図 ①

## 基準不適合発生箇所

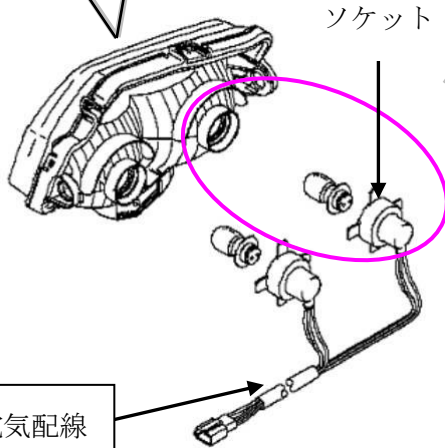
前照灯において、電球用電気配線及びメインハーネスの配線が不適切なため、電球の端子とソケットの端子が接触不良となるものがある。そのため、そのままの状態で使用を続けると、当該端子間の電気抵抗が増大して端子の温度が上昇することにより当該端子や電気配線が損傷し、すれ違い用前照灯または走行用前照灯若しくは両方が不灯となるおそれがある。

全車両、電球の端子を点検し、損傷している場合は電球を新品と交換する。また、前照灯の電球用電気配線を対策品と交換すると共に、その接続部後方にガードを追加する。

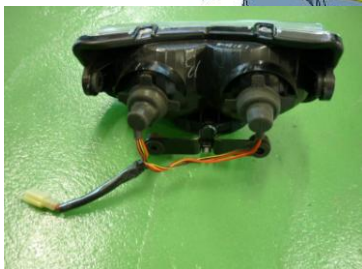
改善前

※電球用電気配線固定なし

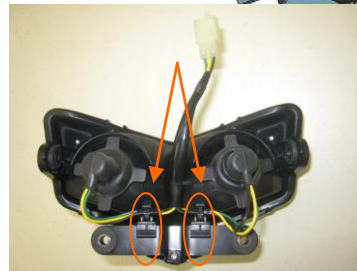
改善後

※電球用電気配線を固定
