航空レーザー測量による海底地形測量の結果、東北地方太平洋沖地震による津波後の仙台湾沿岸の広範囲な海底地形の状況が、初めて詳細に捉えられました。

この海域の既存の海底地形データ(150m四方に1点程度)に対し、900倍の高密度(5m四方に1点)のデータを取得し、詳細な海底地形を三次元的に把握することが可能となりました。

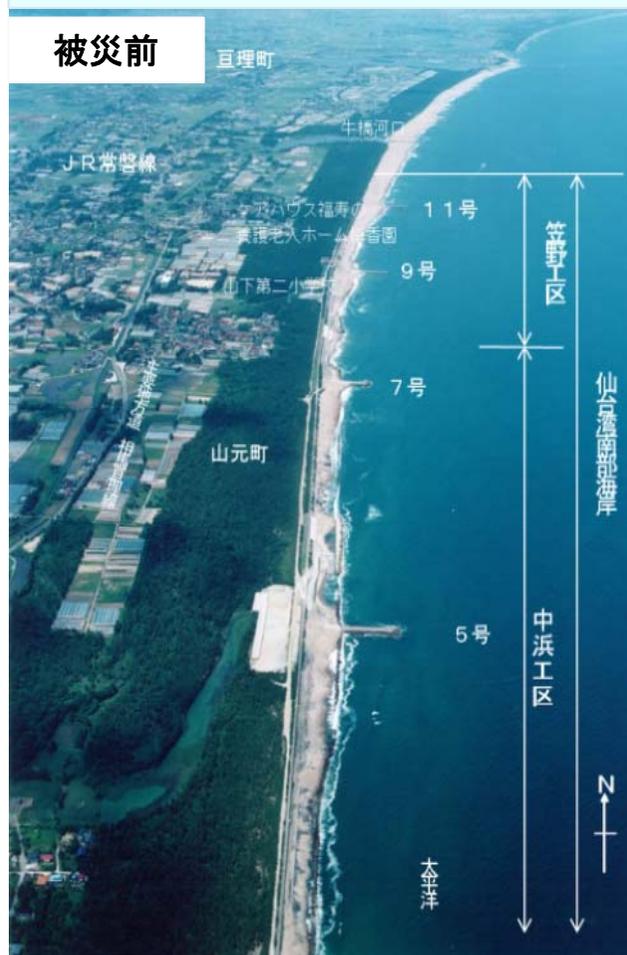
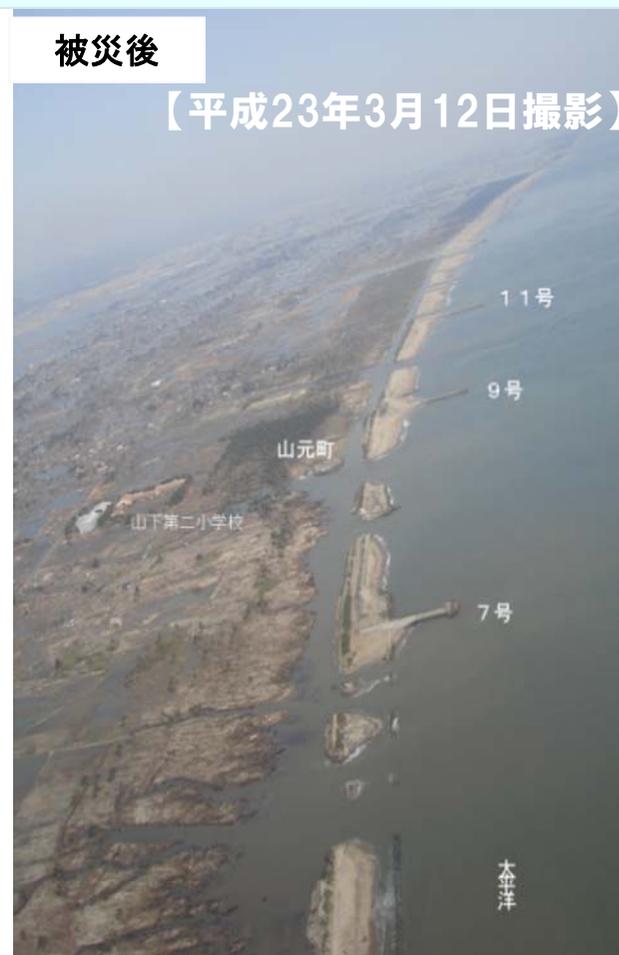
## 仙台湾南部海岸 被災前後比較写真

被災前

被災後

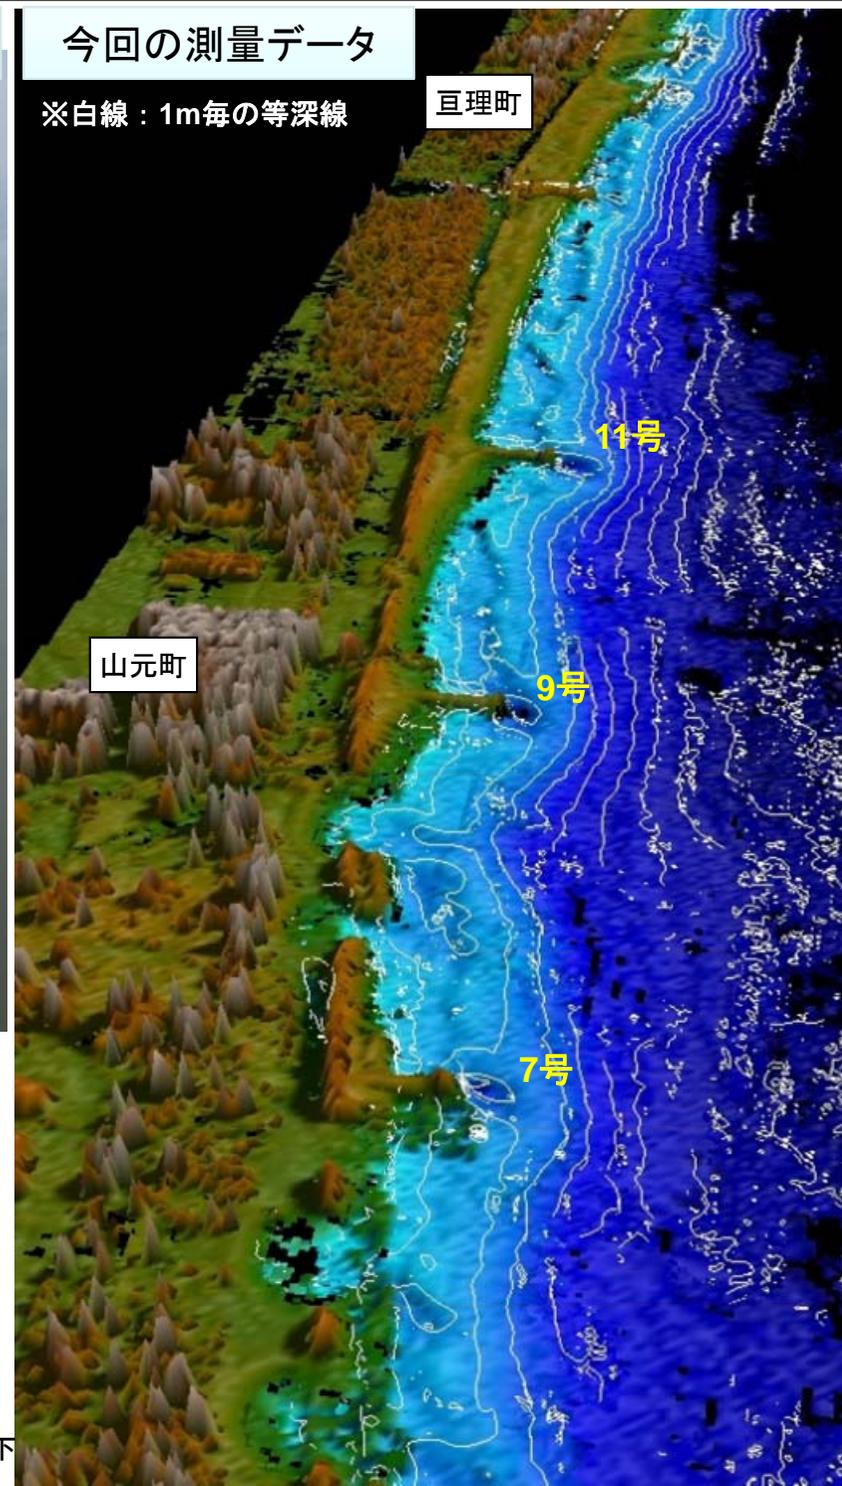
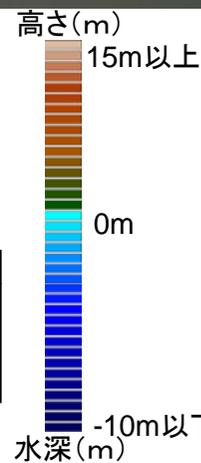
## 今回の測量データ

※白線：1m毎の等深線

- ・浅海部の起伏等の詳細な海底地形を面的に取得
- ・海岸堤防の被災状況や海岸線・海底の侵食状況を確認
- ・今後、継続的にモニタリングを実施する予定

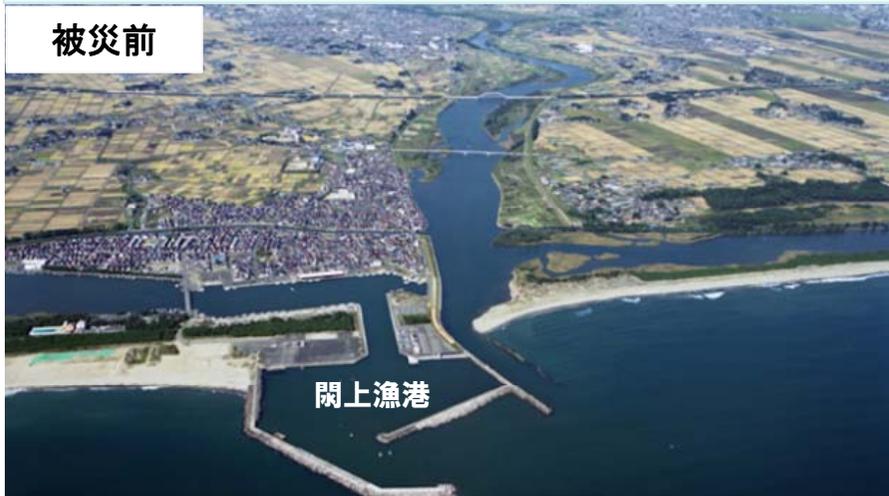
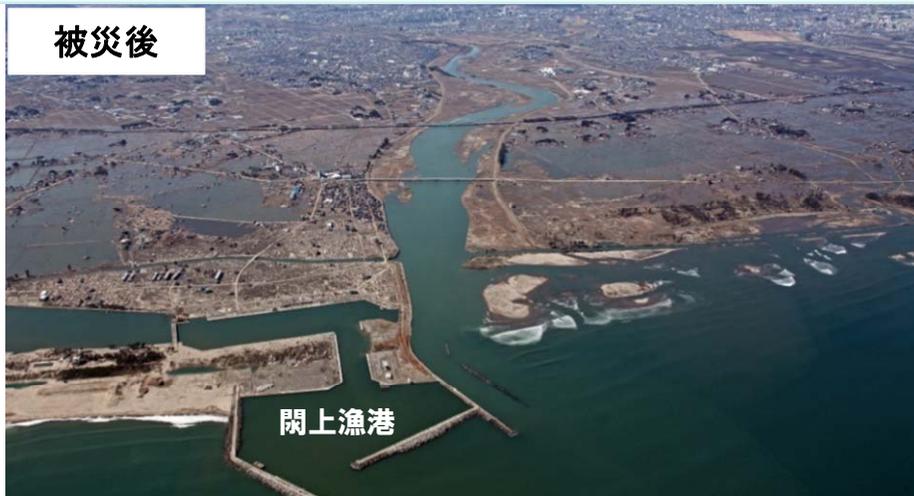
名取川河口部 被災前後比較写真

被災前

【平成21年10月12日撮影】

被災後

【平成23年3月18日撮影】

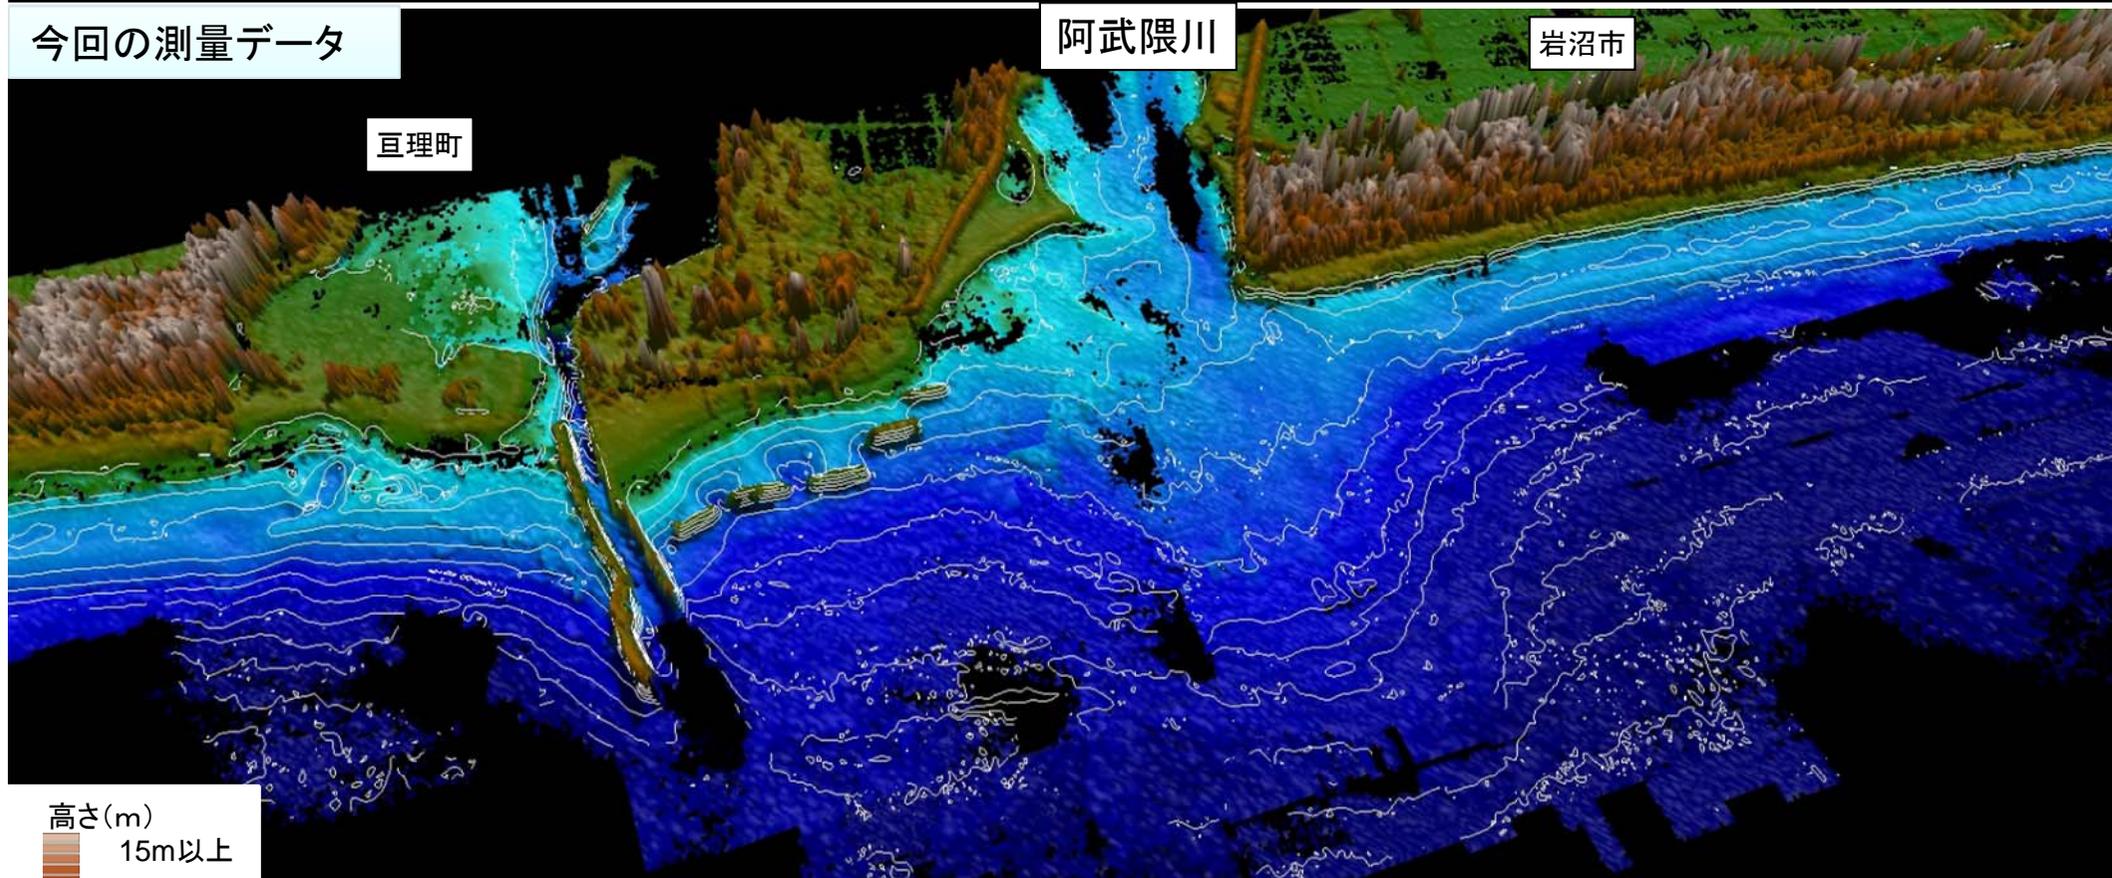
今回の測量データ

阿武隈川

岩沼市

巨理町

高さ(m)  
15m以上

0m

-10m以下  
水深(m)

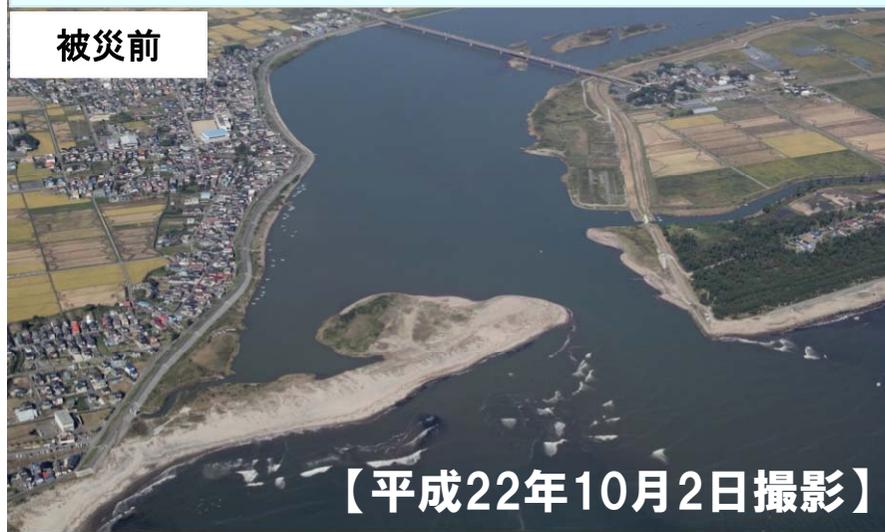
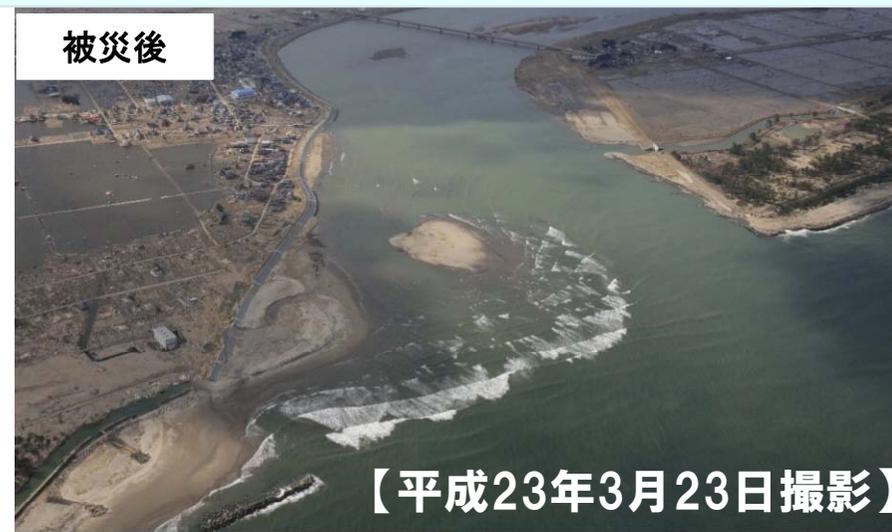
### 阿武隈川河口部 被災前後比較写真

被災前

【平成22年10月2日撮影】

被災後

【平成23年3月23日撮影】

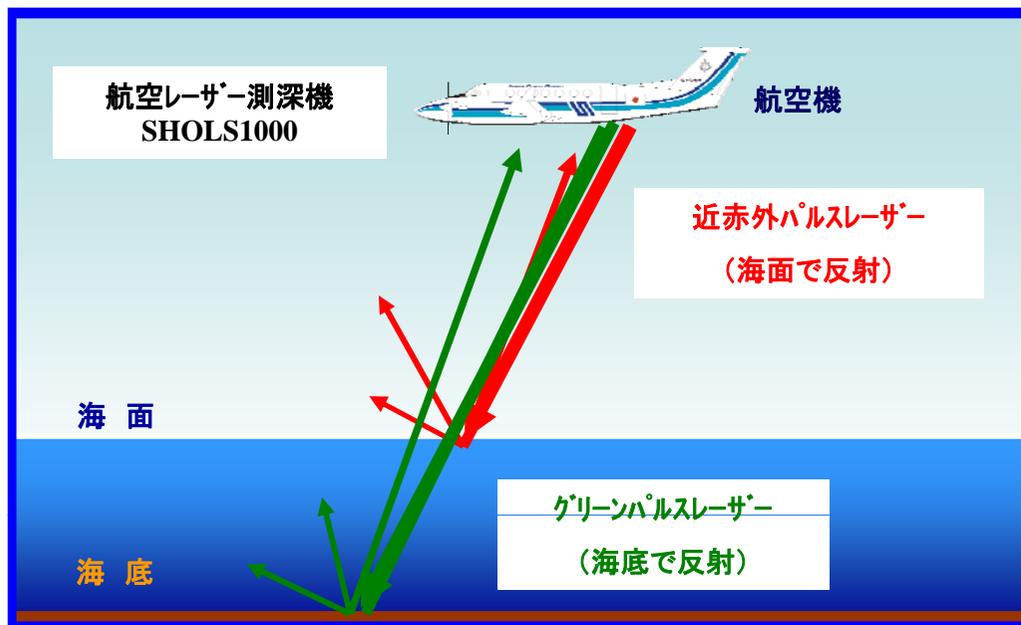
航空レーザー測量の原理

海面・海底からの反射波の時間差から水深を計測
