改善箇所説明図①

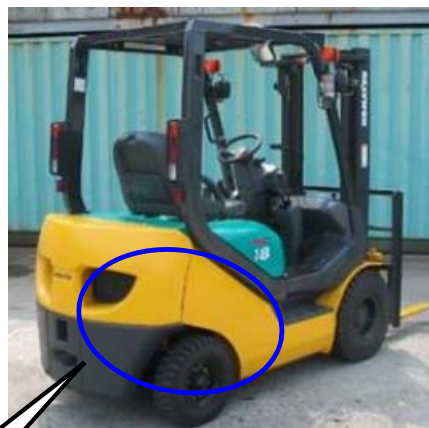
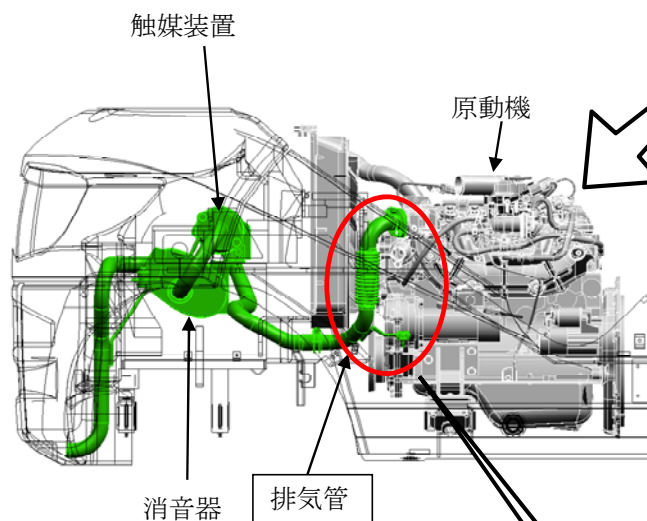
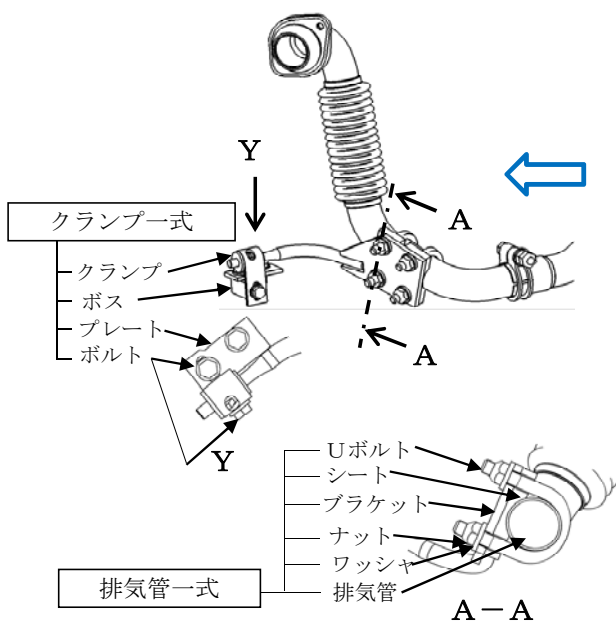
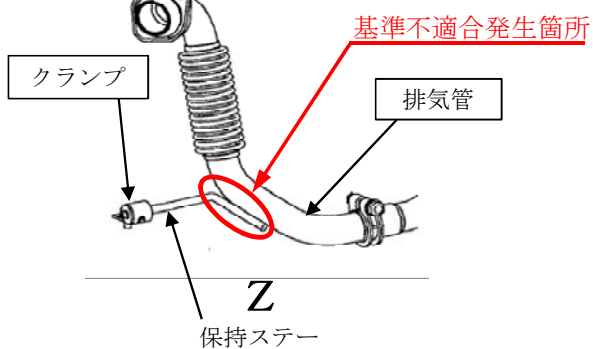
【改善後】

【改善前】

注：□ は交換部品を示す。

（ 原動機と触媒の間の排気管において、固定方法が不適切なため、振動等により排気管の保持ステー溶接部に亀裂が生じるものがある。そのため、排出ガスが外部に漏れるとともに、騒音が増大するおそれがある。 ）

改善措置の内容
全車両、排気管とクランプを対策品一式に交換する。

識別：改善済車両は、クランプの取付け方法の変更により、識別が可能のため特に行わない。
