東日本大震災からの復興に係る
公園緑地整備の基本的考え方

中間報告 参考資料 1

平成 23 年 10 月 6 日

国土交通省都市局公園緑地・景観課

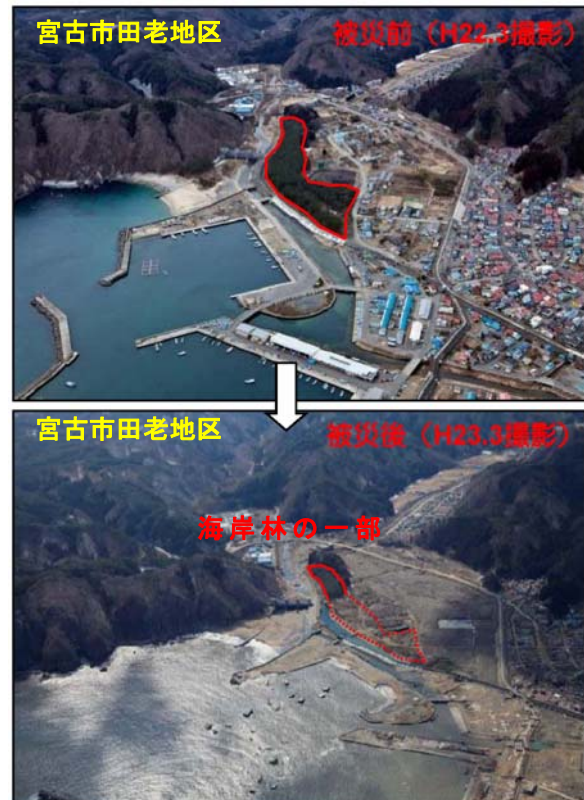
図 1.3 海岸林の被害状況の一例

海岸林がすべて流失した仙台空港東側の事例や、筋状に一部残った仙台市若林区の事例、一部が流出した宮古市田老地区の事例などが見られた。

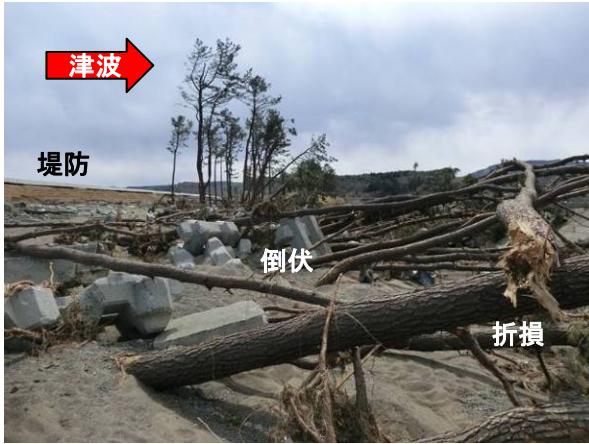
図 1.4 樹林の折損・倒伏（倒木）の状況（平成 23 年 5 月撮影）

東日本大震災に伴う巨大津波では、多くの海岸林が倒伏・切損し、漂流物となった。その中には、根ごと倒伏して流木化したものも多く、地盤高が低く地下水位が高い場所で杭根(ぐいね)が成長していなかったこと、地震による地盤沈下と液状化の影響により根の緊縛力が低下したこと等が指摘されている。また、この影響のためか、陸地側の樹林のみ倒伏した事例も見られる。

海岸林の倒伏状況（岩手県野田村）

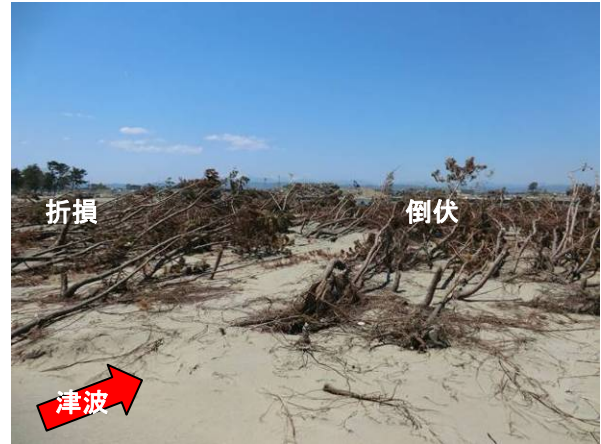
海岸林の倒伏状況（宮城県名取市閑上）

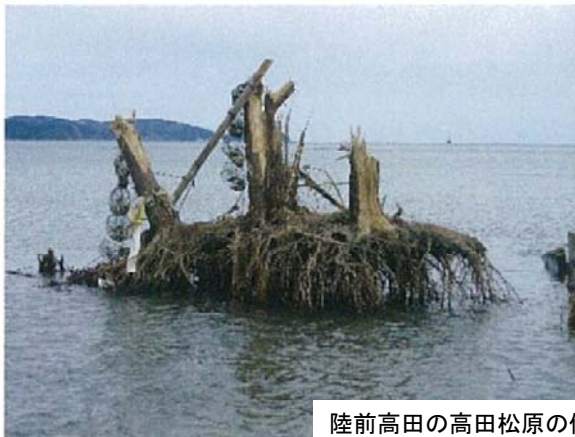
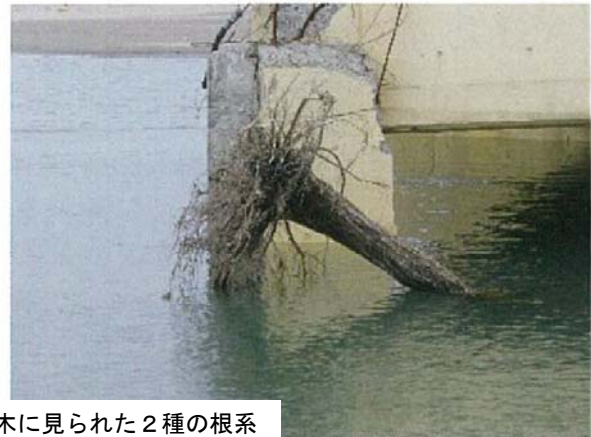
図 1.5 樹林の倒伏（倒木）・抜根の状況

陸前高田の高田松原の倒木に見られた 2 種の根系

杭根（ぐいね）により樹木全体の流出だけは免れた被災木

杭根（ぐいね）の見られない浅根の被災木

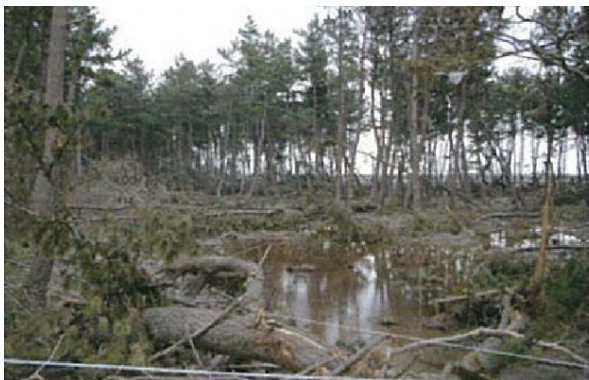
陸地側の樹林が倒木したケース（東松島市野蒜海岸）

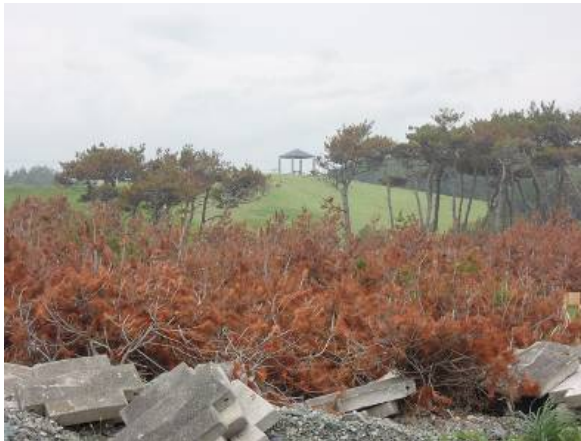
図 1.6 被災地における残存した樹木の状況

倒木等を免れた海岸部のクロマツのうち、浸水域にあるものの多くは葉が茶褐色となり、枯死の可能性がある。ただし、場所によっては、新芽が萌芽しているものも見られる。

茶褐色化した海岸部のクロマツ（三沢市）

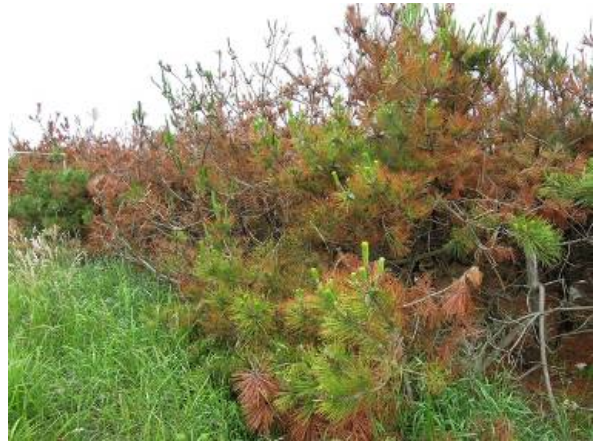
茶褐色化の後に見られる新芽（三沢市）

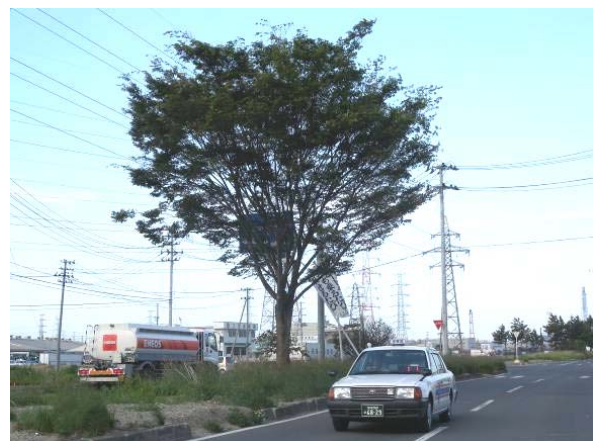
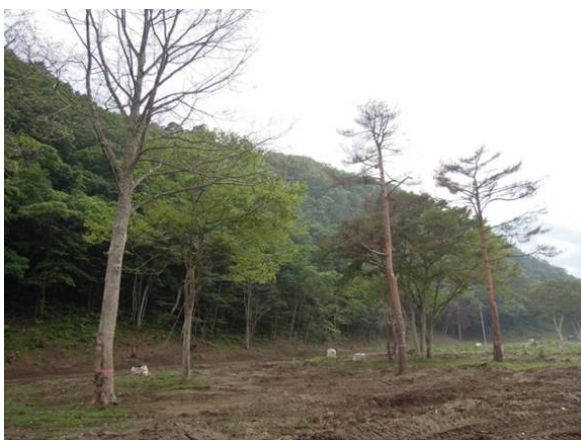
枯死したアカマツと影響が見られないケヤキ（普代村）

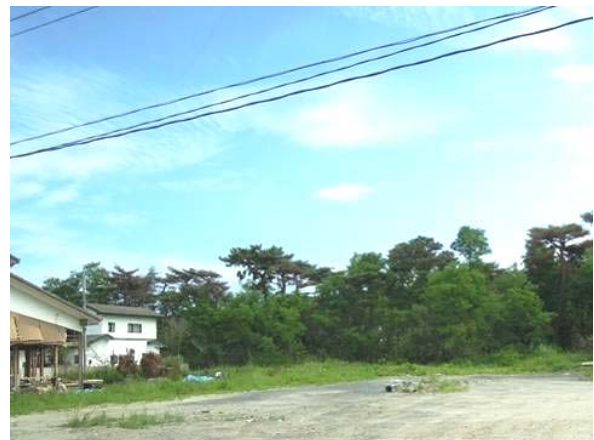
複層林でクロマツだけが茶褐色化（石巻市）

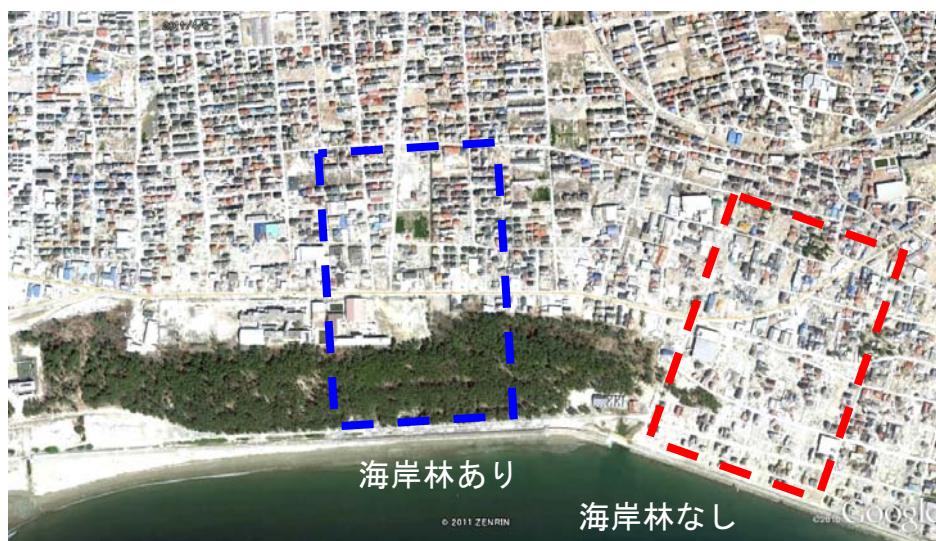
図 2.1 樹林の有無による流出家屋状況の差異
(出典：Google Earth (平成 23 年 4 月撮影) より作成)

海岸林の有無により、後背地の家屋の流出被害の程度に差が見られる。（石巻市渡波・浜松町地区）

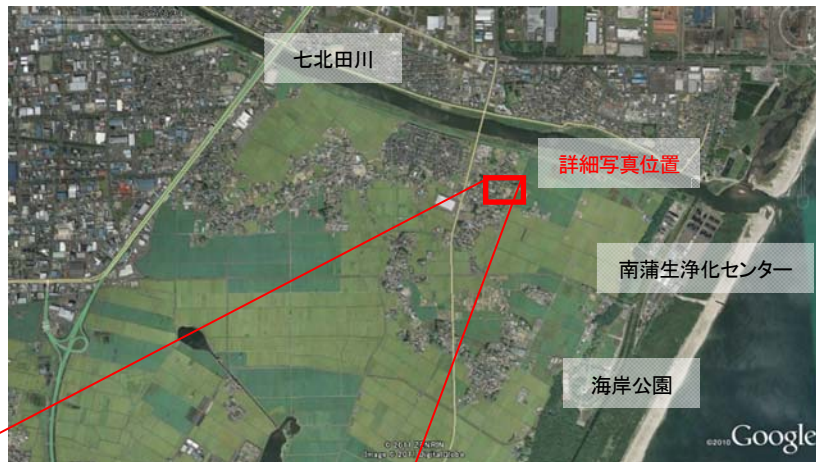
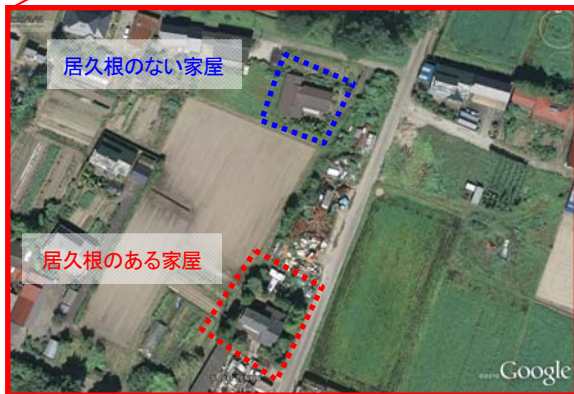
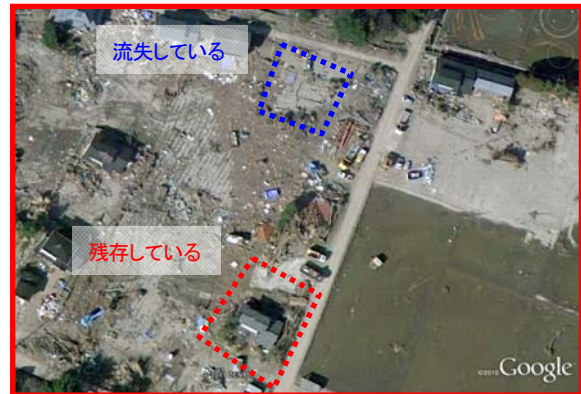
図 2.4 居久根の有無による被害状況の差異
（出典：Google Earth より作成）

屋敷林（居久根）により、漂流物を捕捉することで、家屋への被害を軽減する効果が確認されている。

被災前（平成 21 年 3 月撮影）

被災後（平成 23 年 4 月撮影）

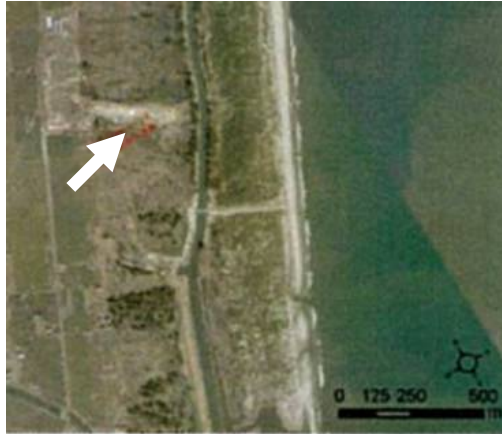
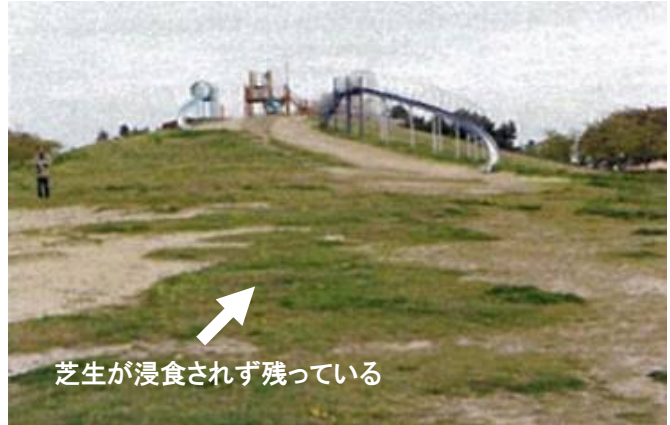
図 2.5 芝生により浸食を免れた築山等の一例

公園内の築山や盛土法面では、張芝部が洗掘を免れている事例や、築山状の高台に避難した住民等が甚大な被災から免れた事例が見られる。（仙台市若林区冒険の丘、亶理郡亶理町鳥の海地区、相馬港新地緑地）

仙台市若林区海岸公園冒険広場
（出典：日本造園学会 東日本大震災復興緊急調査報告書
（平成 23 年 5 月 18 日）より作成）

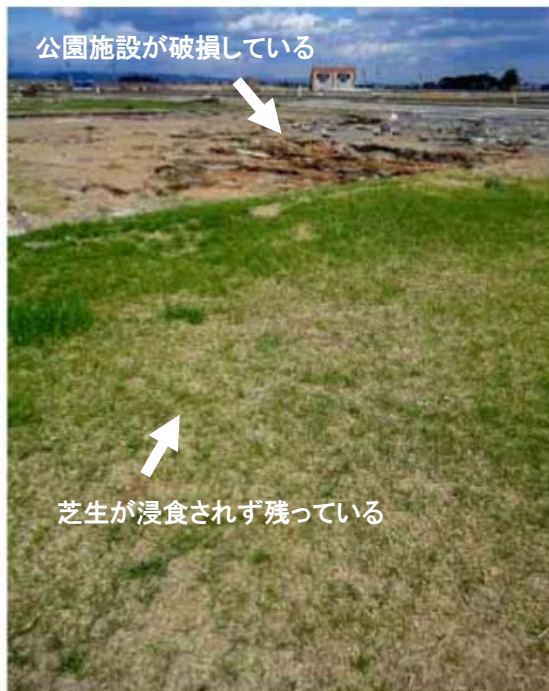
津波の越流により、公園施設は破損しているが、
裸地部分には芝生が残っている。
（宮城県亶理郡亶理町鳥の海地区）

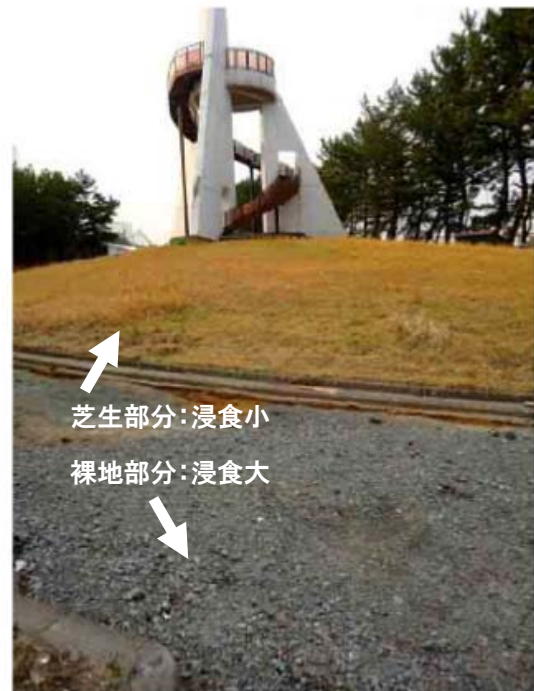
園路の裸地部分は激しく浸食されているが、
展望台下の芝地の浸食は軽微である。
（福島県相馬市相馬港新地緑地）

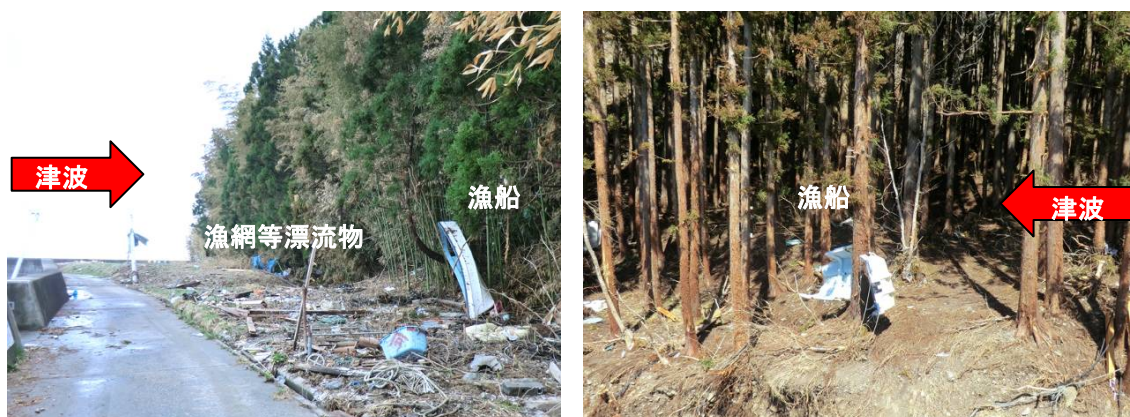
図 2.6 漂流物の捕捉状況 (平成 23 年 4 月撮影)

緑地の漂流物捕捉機能により、漂流物の衝突による二次被害が抑制された事例も一部確認でき、漂流した漁船やブロック、車両などの阻止が見受けられる。

海岸林に阻止された漁船(宮城県気仙沼市)

海岸林にめり込む漁船(岩手県岩泉市小本)
