## 改善箇所説明図

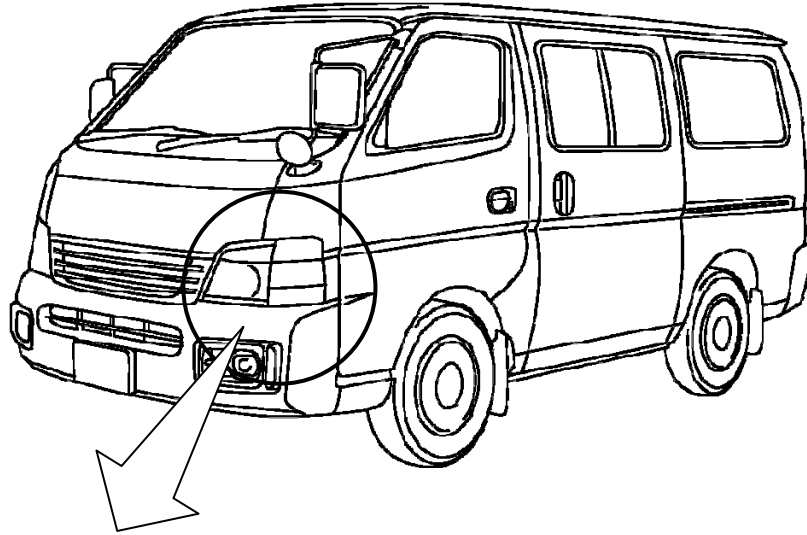
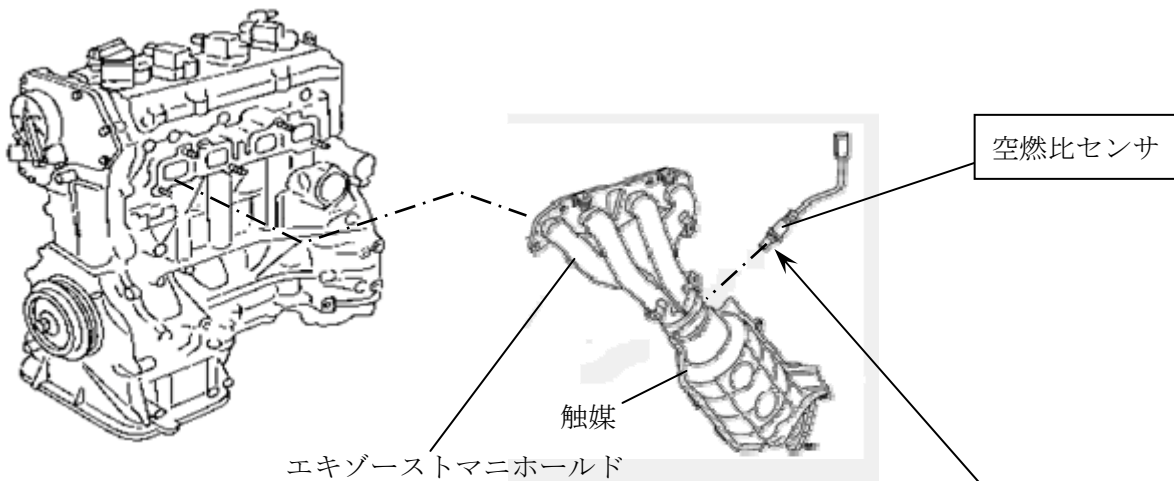
### 基準不適合発生箇所

排出ガス発散防止装置において、エンジン製作工場検査設備の空燃比センサ用電気配線が不適切なことにより、空燃比センサを損傷させたおそれがあり、当該車の排出ガス発散防止装置が確実に機能せず、一酸化炭素排出量が規制値を超えるおそれがある。

全車両、当該空燃比センサを点検し、損傷しているものは良品と交換する。

識別：銀色のシールをモデルナンバープレートの右横に貼り付ける。

注：  は、交換部品を示す。
