改善箇所説明図

改善の内容

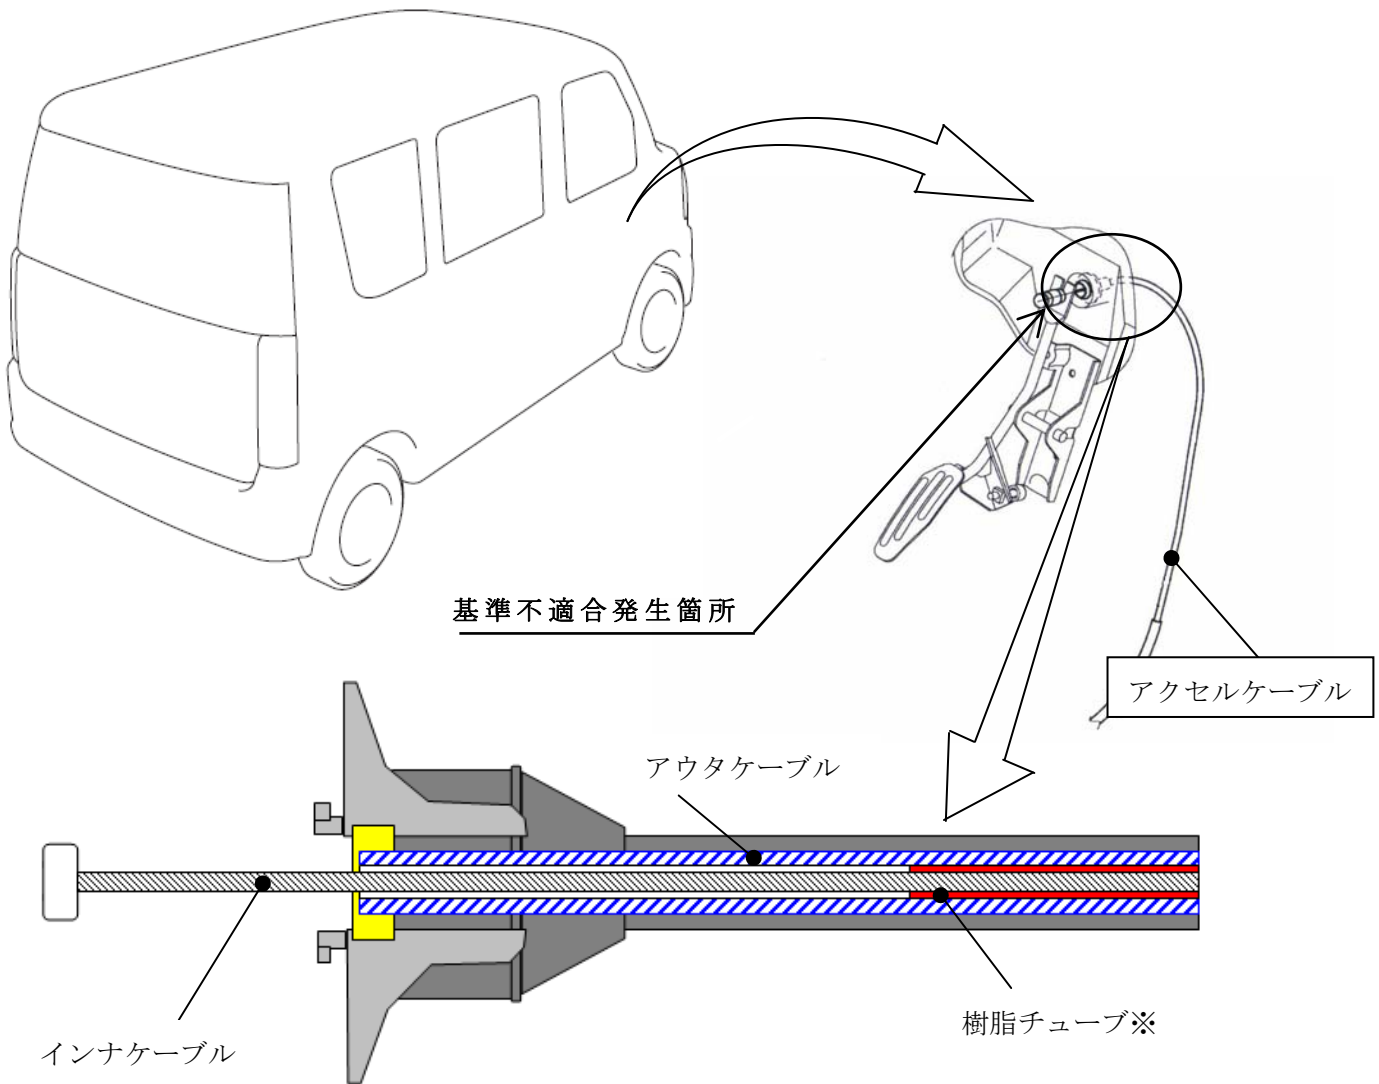
※樹脂チューブはアクセラケーブル内で、インナケーブル（金属製）とアウトケーブル（金属製）との接触を防止し、インナケーブルが滑らかに摺動する目的で設置されている。

アクセラケーブルの製造工程において、全長の短い樹脂チューブを組み付けたものがある。そのため、そのまま使用を続けると当該ケーブルのインナケーブルが損傷し、最悪の場合、アクセラペダルを操作してもエンジン回転が上がらず、走行不能となるおそれがある。

注： は交換部品を示す。

全車両、アクセラケーブルを良品に交換する。

識別：ID プレートに緑色のシールを貼付する。
